KIRŞEHİR CACABEY MEDRESESİ VE ONARIMLARI*

Arş. Gör. Zeynep İNAN OCAK**

Kırşehir Cacabey Madrasah and Restorations

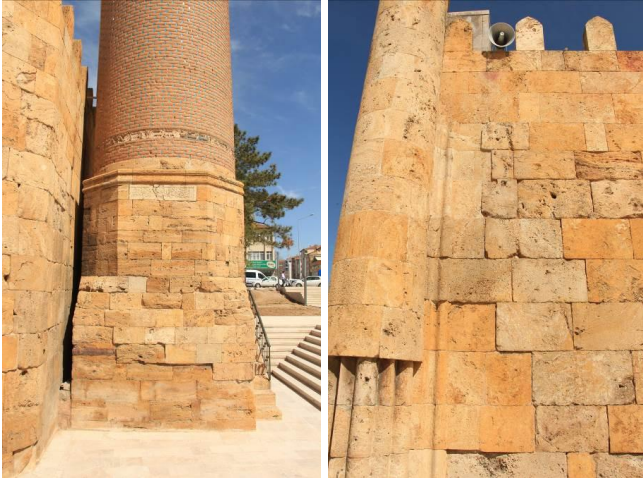
ender ve en erken örneklerden biridir (Fot. 3). Sadece doğu duvarında bir kısımda moloz örgü bırakılmış olup burada çimento derzleme görülmektedir. Duvarların en üst kotunda bitirme elemanlar olarak dendanlar yapılmıştır. Onarım öncesi fotoğraflarında görülen medresenin kuzey (giriş) görünüşünde duvarın üst kotlarına yakın örgü içerisinde kalan şekilli taşlar örnek alınarak dendanların yapıldığı anlaşılmaktadır. Dendanların yerleştirildiği seviye medresenin cephelerinde farklı kotdadır. Ancak bu kot batı cephesinde tonoz örtünün altında kaldığından onarım öncesi toprak dam olan üst yapı örtü sisteminde değişikliğe gidilmiştir. Kubbenin oturduğu kalan duvarlar ve çatı üstünden yükselen tüm moloz duvarlar düzgün kesme taş örgüye dönüştürülmüş; sade profilli taşlarla duvar bitimleri yapılmıştır. Duvarların son durumundan çok farklı bir şekilde yükseldiği de görülmektedir. Kubbe damı kaplama olarak şap yapılarak bitirilmiştir. Kubbenin üzerindeki ek kaldırılmış yerine piramidal olarak kubbeye oturan camlı bir kapanış hazırlanmıştır (Fot. 4). Minare taş kaidesinde de taş çürütmeler yapılmış; kurşun kaplama külâh ile minarenin tepesi kapatılmıştır (Fot. 11). İç mekânda da taş çürütmeler yapılarak horasan harcı²⁶ kullanılarak yeni taş kaplamalar yapılmıştır.

Fot. 3. Medrese Güney(arka) cephesinde yer alan minarenin taş kaidesi ve Batı Cephesinde yapılan onarımlar ve izleri; 1960 restorasyonu sonrası kullanılan yeni taş ile yapının özgün taşları arasındaki renk ve yüzeyel fark (Ocak, 2015)

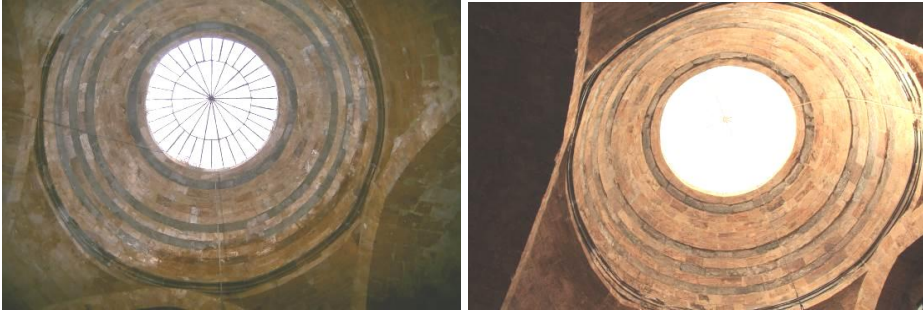
Onaylı projede kubbeyi kapatan piramidal yüzeyli elemanların yerine küre parçası formunda yeni bir tasarım yapılmıştır. Ancak hava sirkülasyonu sağlanamadığından ısınan havanın yoğunlaşmaya sebep olduğu ve iç mekanda nem problemlerinin ortaya çıktığını belirlenmiştir (Kayseri VGM, 2011). Bu sorunlara yönelik medresenin bağlı olduğu Kayseri Vakıflar Bölge Müdürlüğü’nün dönem dönem yeni önerileri olmuştur. 2011 yılında havalandırma pencereleli bir sistemle, 2013 yılında da kubbe dahil tüm çatının kurşun kaplanması önerileri Koruma Kurulu tarafından uygun bulunmamıştır.

Fot. 4. Kubbenin 1960 onarımında piramidal (VGM Arşivi, 2011) ve 2008 onarımı sonrasında ise küre parçası şeklinde olan metal konstrüksiyonlu cam yüzeylerle kapatılmıştır.

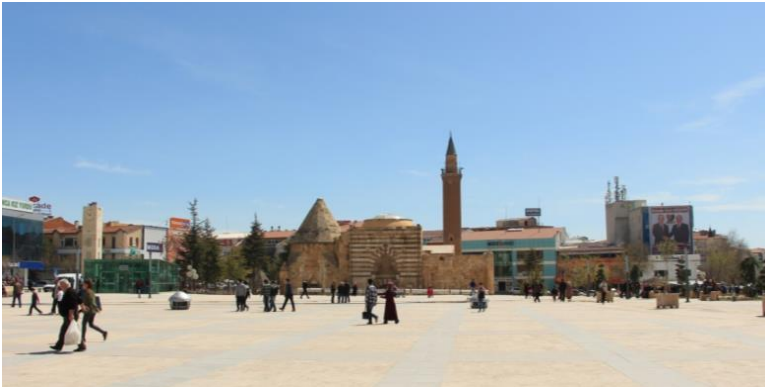
Günümüzde meydan düzenlemesi projesi ile kent meydanı niteliğinde bir alanın en güney ucunda ve en alt kotunda yer almaktadır. Meydanın yeraltı mekân kullanımı sebebiyle yapı çevresindeki kot seviyesinden aşağıda kalmış; bu da görünümünü etkilemiştir (Fot. 5). Medrese kuzey yönünde meydan kotunun sekiz metre; güney yönündeki yol kotunun da 3 metre aşağısında yer almaktadır.

Fot. 5. Meydan üst kotundan medreseye bakış; düşük kotta kalan medresenin görüntüsü olumsuz yönde değişmiştir (Ocak, 2015).

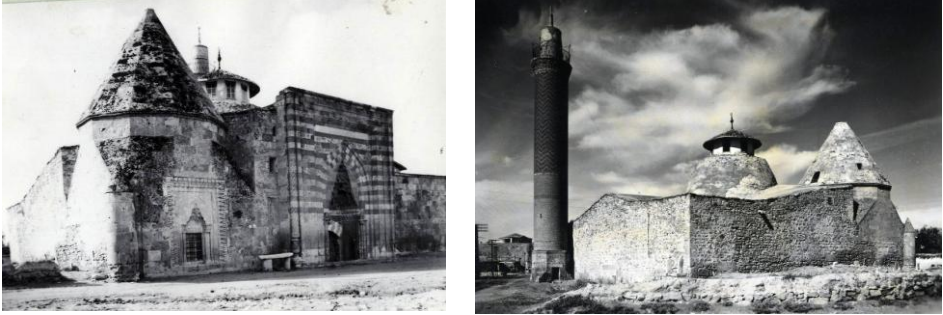
Deprem sonrası yapının durumunu Ali Saim Ülgen'den öğrenmekteyiz. Ülgen (1942), bahsederken cami dese de 'esas medresedir' (s.254) diyerek anlattığı yapı ile ilgili olarak 'toprağa gömülmüş takkapısı' olduğu 'binanın üstündeki sıva tabakası bozulduğundan ve az meyilli yerlere yapılmış olan toprak dam tamir edilmediğinden kubbeleri otlar kaplamış ve abide harap olmağa' başladığı bilgilerini vermekte ve 'bu mühim eserin tamamen imarını' (sy. 255) temenni etmektedir. Dipnot olarak '1941 yılı yazında damın vaziyeti ıslah edilmiştir' (sy.255) bilgisi paylaşıldığı yayınının sonunda yapının plan, cephe ve kesitlerinin yer aldığı çizimleri ve tahminen uygulama sonrası çekilen fotoğrafları¹⁵ vardır (Fot. 8, 11).

Fot. 8. Ali Saim Ülgen'in 1942 yılında Vakıflar Dergisinde yayımlanan Cacabey Medresesi'nin fotoğraflarında yapının zeminin yükseldiği görülmektedir. Güney batı yönünde duvar kalıntısı resimlerden seçilmektedir. Deprem sonrası fotoğrafı olan yapının minaresinin petek kısmı yoktur. (Ülgen, 1942, s.265)

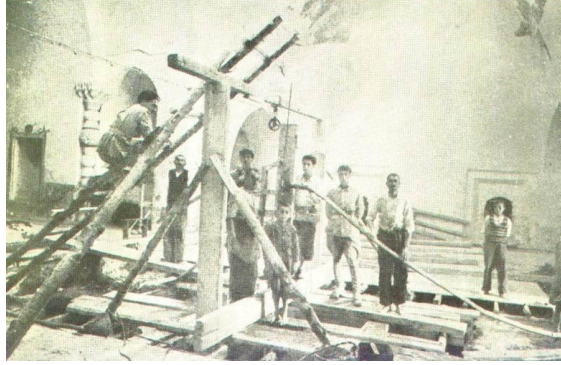
Kazı avlu ortasından kubbe altında kuzey-güney aksı yönünde 3x7 metrelik bir alanın döşemesi kaldırılarak yapılmıştır (Fot. 9). Bu tarihteki fotoğraflarına ve Ülgen'in 1941 çizimlerine bakıldığı zaman medreseye girildikten sonra mihrap eyvanına kadar düz döşeme olduğu görülmektedir. Kazıya başlanan kot seviyesi de bugünkü mevcut döşeme seviyesi değil 1941 fotoğraflarında görüldüğü gibi giriş eyvan kotu seviyesinden yapılmıştır. Nitekim tahta döşeme kaldırıldıktan sonra rastladıklarını söyledikleri 15 cm kalınlıktaki sel toprağından bugünkü düşük kotun doldurulduğunu göstermektedir. Araştırmacılar 15 cmlik sel toprağı altında 20 cm kalınlığında taş döşeme ve harcı bulduklarını söylemektedirler. Geldikleri bu seviye de bugünkü kubbe altı avlu döşeme kotuna denk gelmektedir. Kazıya devam ettikçe bulunan taş döşemenin kubbe altında bulunmadığı görülmüş ve bu alanda kazı ilerletilmiştir. Kuyunun kesinliğini bilmeden yaptıkları bu araştırma kazısında '*2 metre derinlikte görülen ve muntazam bir şekilde tertip edilmiş benzeyen taşlar bir kuyu izi şüphesini*' (s. 675) vermiştir. '*Kuyu çapının döşemeden takriben 3 metre derinlikten itibaren genişlediği, ... altı metre derinlikte kuyunun çapı 260 cm olarak tespit edilmiştir*' (s. 677) (Fot. 10). Kuyunun içerisine doldurulan toprağın dolma toprak olduğunu ve kolayca alındığından bahsedilmekte kuyu dışındaki toprağı da ana toprak olarak nitelendirmekte ve bu topraktan farklı olduğu söylenilmektedir. Ayrıca bu dolma toprak içerisinde kuyunun çapının arttığı 3. metreden sonra farklı şekilli taşlar, çan şeklinde küp ve farklı nesnelere bulunmuş; bunların medrese ile ilgili olup olmadığı irdelenmiştir. Altıncı metreden sonra ilk suyun geldiği kazı seviyesi yaklaşık sekiz metre kotunda yapının emniyeti açısından durdurulmuş; tekrar eksi üç metre seviyesine kadar da güvenli bir şekilde doldurularak araştırma sonlandırılmıştır.

Fot. 9. 1947 yılında yapılan rasat kuyusu araştırma kazısına ait bir fotoğraf (Sayılı ve Ruben, 1947, sy:692).

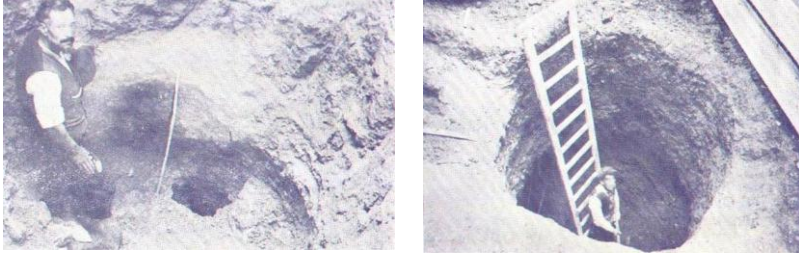
Fot. 10. 1947 kuyu araştırma kazısında kuyunun gitgide derinleştiği görülmektedir (Sayılı ve Ruben, 1947, sy:690)

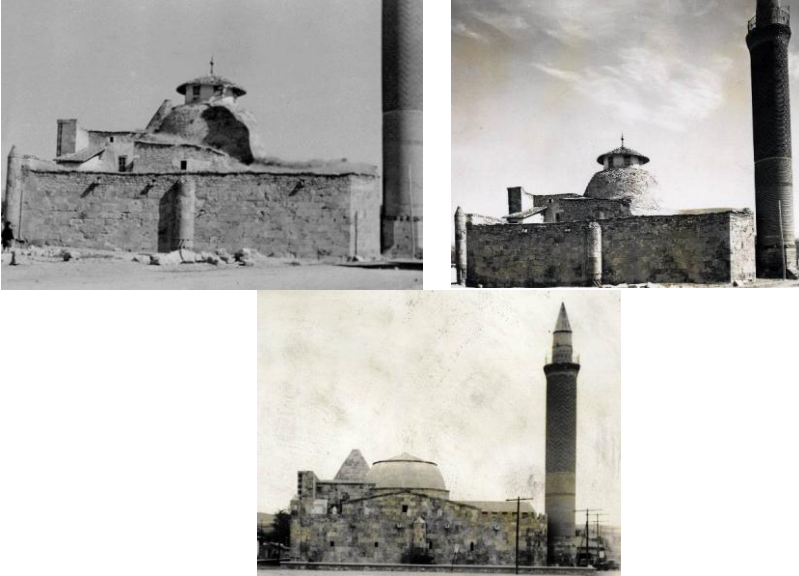
Şekil 11. Cacabey Medresesi'nin 1940'lı yıllarda gerçekleştirilen damının temizlenmeden önceki (Sol üst) ve sonrasındaki (sağ üst) fotoğrafları Vakıflar Genel Müdürlüğü arşivinde yer almaktadır. 1960'larda süren restorasyonlar sonrası çekilen fotoğrafından (alt), medresenin beden duvarlarında büyük oranda değişim yapıldığı ve üst örtü sisteminin değiştirildiği görülmektedir.

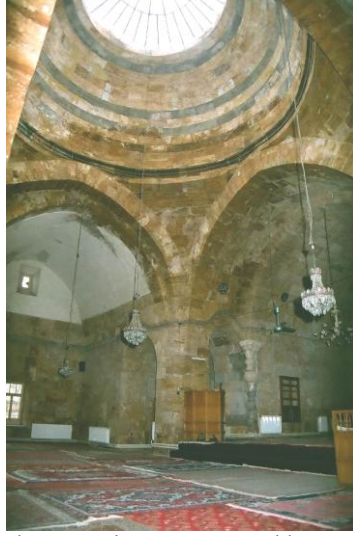
Vakıflar Genel Müdürlüğü Arşivi'nden elde edilen 1996 yılı fotoğraflarında medresenin kubbe sıva renginin farklı olduğu görülmektedir. İç mekânda bugün mevcut olan vaaz kürsüsü, müezzin mahfilinin bu fotoğraflarda ahşaptan olduğu; girişte de ahşap bir doğrama ile kapatılarak rüzgârlık oluşturulduğu görülmektedir (Fot. 12). Ayrıca 1960 yılında 'hem cami dâhilinde manasını çok

Fot. 11. Vakıflar Arşivi'nde bulunan Medresenin 1996 tarihli iç mekan fotoğrafında günümüzde mevcut olan vaaz kürsüsü yerine ahşap bir kürsü yer almaktadır. Ayrıca medresenin kuyusunun bu yıllarda kapalı olduğu görülmektedir.

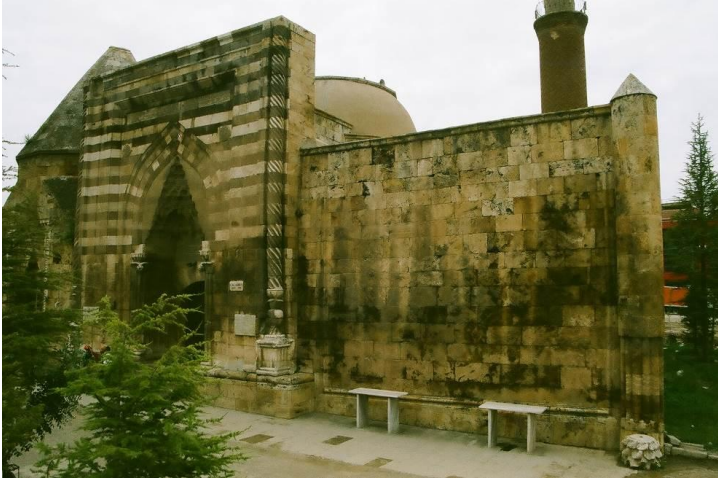
Yine bu dönemdeki görsellerinden yapıda drenaj kaynaklı sorunlardan dolayı duvarlardaki nemin ne oranda olduğu görülmektedir. Uzun yıllar bir metreden fazla gömülü kalan yapıda onarım sonrası taş kaplamalar yenilense de yapıda kullanılan betonun da etkisiyle zeminden alınan nem yapıyı yıpratıcı bir unsur haline gelmiş olmalıdır. Özellikle doğu köşesinde yer alan köşe payandasında ayrıca güney cephe köşe pahu ve minare kaidesinde görülen ıslanmalar bozulmanın dikkat çekici olduğunu göstermektedir (Fot. 13, 14). İç mekân ve kubbe dış sıvasında bozulmalar görülmektedir.

Fot. 12. Vakıflar Arşivi'nde bulunan Medresenin 1996 tarihli fotoğraflarda medresenin ciddi su yalıtım problemleri yaşadığı görülmektedir.

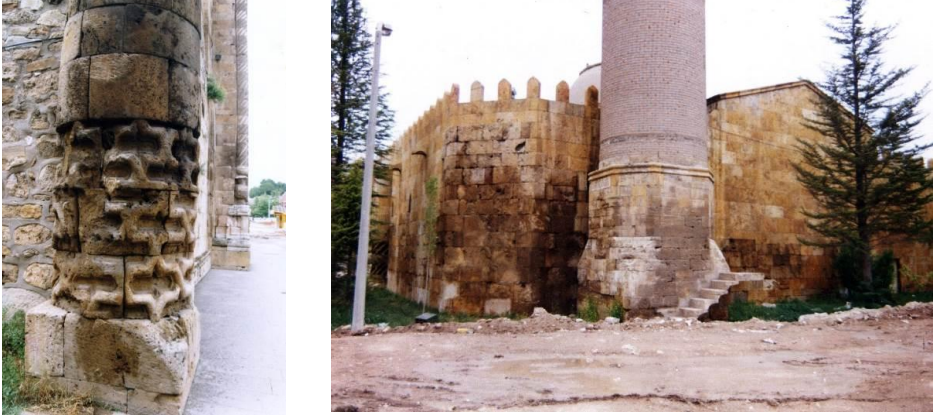
Fot. 13. Vakıflar Arşivi'nde bulunan Medresenin 1996 tarihli fotoğrafları; Güney cephesi ve Doğu köşe payandasında yükselmiş nem problemleri söz konusudur.

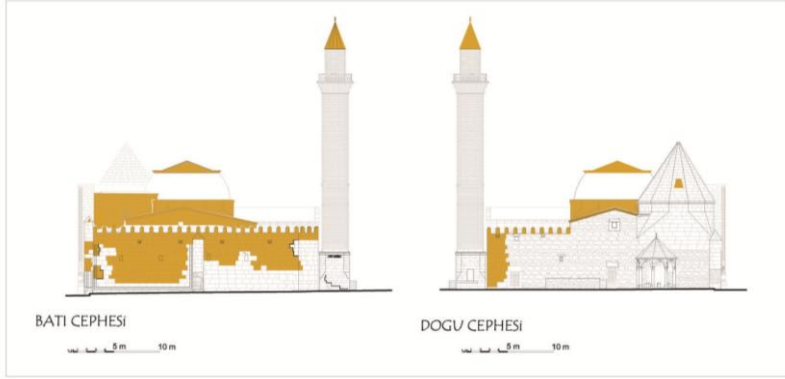
Fot. 14. 1960 onarımı sonrası yapıda görülen değişimler (Vakıflar Arşivinde yer alan rölöve çizimleri kullanılarak yapılmıştır)
