**MİMAR SİNAN'IN İLK YIRMI BEŞ YILLIK DÖNEMİNDE
(1538-1563) İNŞA EDİLMİŞ, BAZI İSTANBUL CAMİLERİ'NDE
BULUNAN MAHFİLLER**

Öğr. Gör. Z. Gözde KUTLU*

**The Examination of the Mahfels of some Mosques, Belong to the First
Twenty-Five Years (1538-1563) of Architecture of Sinan in İstanbul**

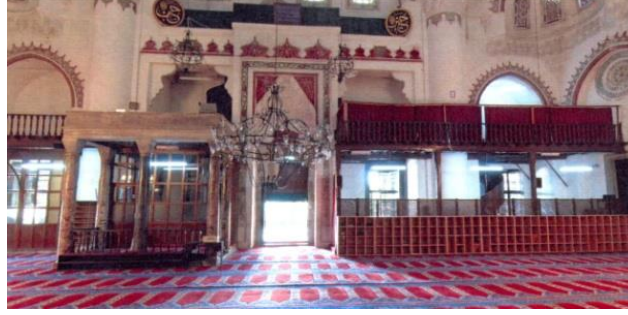
Fot.1. Caminin mahfil kısmından görünüşü (Üsküdar Belediyesi, 2012).

Mevcut mahfilin bulunduğu yer, iç mekân zemininden yükseltilmiştir. Sütunlar üzerinde yükselen mahfile (müezzin mahfili), giriş kapısının sağ kısmında bulunan bir merdivenle çıkılan mahfilin boyutları yaklaşık olarak 4m×4m'dir (Çamay, 1989). Kapının yanındaki mahfilden, mükebbireye geçiş yer almaktadır. Buradaki mükebbirenin sonradan yapılmış olduğu düşünülmektedir. Çünkü genellikle son cemaat yerleri, mihraba göre simetrik düzende yapılmaktadır (Erzen, 1981).

Kuzey duvarı önünde bulunan arka mahfile herhangi bir çıkış bulunmamaktadır. Mahfilin ahşap korkuluğu orjinal olmayıp, başka bir mekânla da ilişkisi bulunmamaktadır. Sinan'ın diğer camilerinde olduğu gibi (örneğin: Rüstem Paşa Camisi, Şehzade Camisi, kapı üzerlerinde konumlanmış, bir mahfil olması mümkündür (Çamay, 1989). Günümüzde mahfile, döşemesinden açılan bir delik ve ahşap bir merdiven kullanılarak ulaşılmaktadır. Mahfilin arka duvarında iki sıra halinde yedi adet pencere bulunmaktadır.

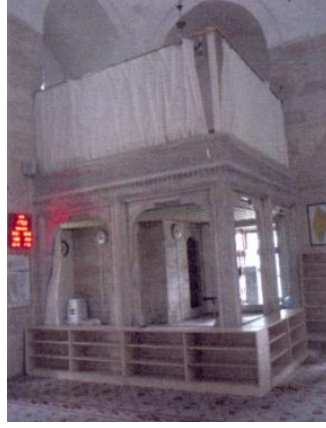
Mahfili taşıyan sütunlar mermerden yapılmış olup, sütun başlığı yer almamaktadır. Kirişlerin üzerinde bir sıra mukarnas dizisi ve korkuluk bulunmaktadır. Korkuluk, geometrik desenlerle süslenmiştir (Fot. 2).

Fot.2. Mahfilden görünüş (Kutlu, 2012).

Müezzin mahfili payandalar arasına yerleştirilmiş olup, zeminden yükseltilmiştir. Üst kısmı kadınlar mahfili olarak kullanılmaktadır. Mahfile kuzey-doğu köşe duvarı içinde bulunan bir merdivenle çıkılmaktadır. Kuzey duvarı önünde yer alan merdivene yuvarlak kemerli bir kapıdan ulaşılmaktadır.

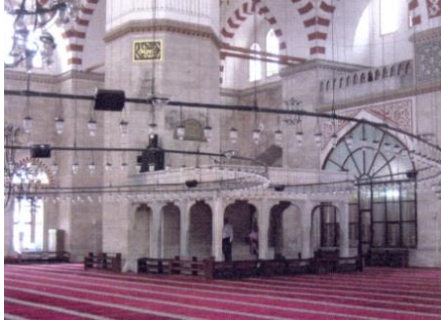
Fot. 3. Müezzin mahfili (Kutlu, 2012).

Kanuni Sultan Süleyman'ın genç yaşta ölen oğlu Şehzade Mehmet adına, 1543-48 yılları arasında Fatih semtinde yaptırılmıştır. Camide yer alan müezzin mahfili, mihrap aksının sağında yer almakta ve sekiz sütun üzerinde durmaktadır. 1782 yılında yangın geçirmiş ve müezzin mahfili yanmış (Cezar, 1963) daha sonra onarım geçirerek günümüze ulaşmıştır. Müezzin mahfili, fil ayağına bitişik durmakta ve zeminden yükseltilmiş durumdadır (Fot 3). Mahfilin boyutları yaklaşık olarak 6m×6.40m ve yüksekliği 3.34m'dir (Çamay, 1989). Mahfilin güneyinden, fil ayağına bitişik duran bir merdivenle erişim sağlanmaktadır. Mahfil, sekiz sütun üzerinde yükselmekte, üç yönde devam eden bir korkuluğu bulunmaktadır. Müezzin mahfilini taşıyan sütunlar mermerden yapılmıştır ve kare kaideye oturmaktadır. Kirişlerin üzerinden geçen mukarnas süslemeler mahfilin üç yanını çevrelemektedir.

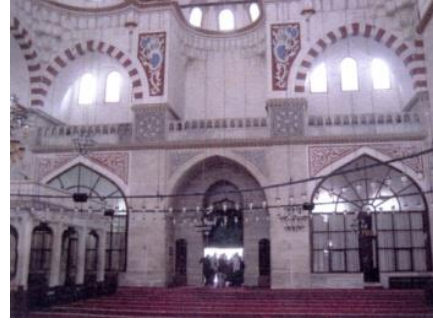
Camide doğu-batı duvarında ve kuzey duvarı üzerinde mahfiller yer almaktadır. Kuzey duvarı üzerinde yer alan mahfil kısımları, giriş kapısının hemen üzerinde olup, günümüzde sadece Cuma günleri, erkek cemaate açılmaktadır (Fot. 4). Kuzey duvarında yer alan üst kat mahfillere çıkış kapıları, caminin ana giriş kapısının sağ ve sol kısımlarında yer almaktadır. Ayrıca, doğu-batı yönünde, yan giriş kapıları üzerinde yer alan, çıkışı olmayan ve diğer mekânlara geçişi olmayan mahfiller de bulunmaktadır.

Fot.4. Kuzey duvarı görünüşü (Kutlu, 2012).

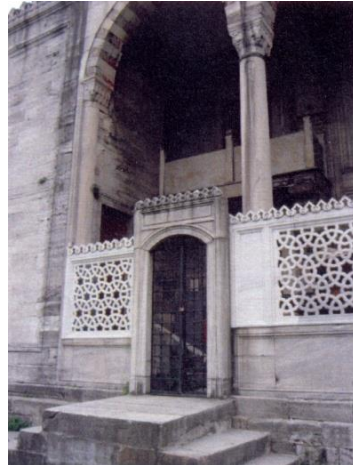
Fot.6. Hünkâr mahfili girişi (Kutlu, 2012).

Hünkâr mahfili mihrap duvarının solunda, sütunlar üzerinde yer almaktadır. Hünkâr mahfilinin bir köşesi, fil ayağına dayanmaktadır (Fot. 5). Boyutları, yaklaşık olarak 6.50m×7.50m'dir (Çamay, 1989). Hünkâr mahfilinin, doğu cephesinden ayrı bir girişi bulunmaktadır. Giriş kısmı, avlu zemininden yüksekte ve basamaklıdır (Fot 6). Payanda içinde bulunan bir merdivenle çıkılarak, bir kapıdan geçilmekte ve mahfile girilmektedir.

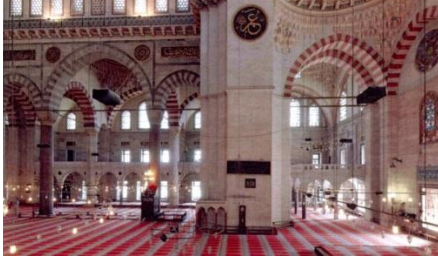
Fot.7. Hüncâr mahfili (Kutlu, 2012).

Eminönü semtinde, Tahtakale'de yer alan, Süleymaniye Külliyesi sınırlarında konumlanan cami, Sinan'ın en önemli eserlerindedir. Hünkâr mahfili sol sahnun mihrap duvarıyla kesiştiği köşede yer alırken, mihraba yakın, sağ fil ayağına bitişik bir müezzin mahfili bulunmaktadır (Fot.7). Doğu-batı duvarında ise içte mahfil, dışta ise revaklar yapılmıştır. Hünkâr mahfilinin doğu cephesinden ayrı bir girişi bulunmaktadır. Mahfile çıkış, cami ile revak arasındaki duvar içinde bulunan ve sağ yan pencere boşluğundan ulaşılan bir merdiven ile sağlanmaktadır. Bir dönem, bu merdiven iptal edilerek, yerine döner ahşap bir merdiven konmuşsa da, bu günümüze ulaşamamıştır (Sudalı, 1958). Mahfil, yaklaşık olarak 6.60m×9.60m ebatlarında ve 5.40 m yüksekliğinde olup, sekiz mermer sütun üzerinde yükselmektedir (Çamay, 1989). Mahfil, üst katta, doğu cephesindeki pencere önünde devam ederek payandaya kadar devam etmektedir.

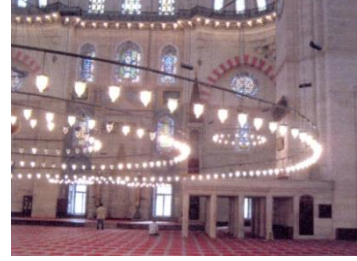
Müezzin mahfili, yaklaşık 7.9m×6.10m ebatlarında, 3.10m yüksekliğinde olup, on altı sütunu fil ayağına dik yönde bağlayan kirişler tarafından taşınmaktadır (Çamay, 1989). Sütunların kaidesi vardır ve mahfilin oturduğu bir platform mevcut olmadığı için yere basmaktadırlar (Fot.8). Mahfilin güneyinde bulunan döner merdivenle mahfile çıkılmaktadır. Bununla beraber, Doğu-batı duvarları üzerinde de mahfiller yer almaktadır (Fot.9). Duvarlara payandalar eklenmiş ve duvardan taşan bu payandaların verdiği derinlik etkisi içte mahfil, dışta revak yapılarak yumuşatılmıştır. Payandalar arasında bulunan, 10.20m yüksekliğindeki mukarnas başlıklı mermer sütunlar, hem kubbeye, hem mahfillere destek olmaktadır. Mahfiller, payandalar ve sütunlar arasında yer almakta olup, sütunları birbirine ve buldukları duvara bağlayan sivri kemerler tarafından taşınırlar (Sudalı, 1958). Doğu-batı duvarında yer alan mahfillerin, ayrı ayrı çıkış merdivenleri bulunmaktadır. Bu çıkışlar günümüzde Cuma namazı vaktinde erkek cemaat için açılarak hizmet vermektedir. Kuzey duvarı önünde yer alan payandalar, son cemaat yerinin düzenini bozmamak için dışarı taşırılmış ve kuzey duvarını bölen payandalar arasında mahfiller oluşturulmuştur (Sudalı, 1958) (Fot.10). Mahfile, giriş kapısının iki yanındaki kapılarla geçilen payanda içindeki merdivenlerle çıkılmaktadır.

Fot.8. Müezzîn mahfili (Kutlu, 2012).

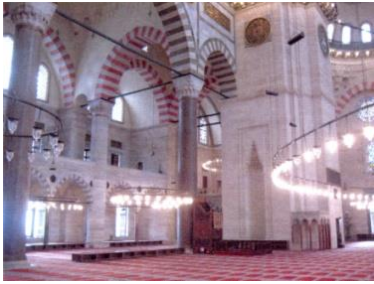
Fot.9. Doğu duvarı görünüşü (Kutlu, 2012)

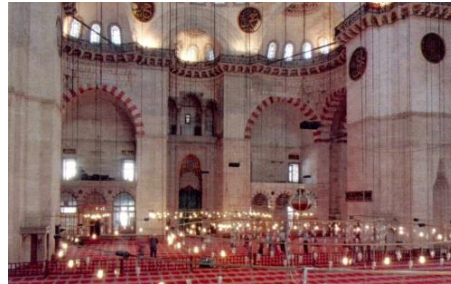
Fot.10. Kuzey duvarı görünüşü (Kutlu, 2012)

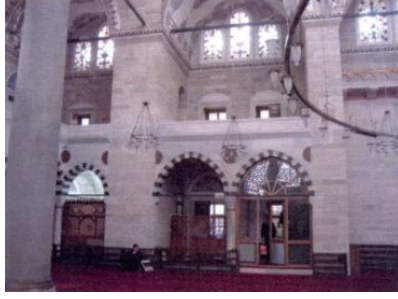
Fot.11. Kuzey duvarı görünüşü (Kutlu, 2012).

Edirnekapı'da bulunan cami, 1562-1565 yılları arasında inşa edilmiştir. Doğu-batı ve kuzey cephelerinde mahfil kısımlarına sahiptir. Caminin avlusunda Doğu-batı duvarları üzerinde birer adet mahfile çıkış kapısı yer almaktadır. Üst kat mahfiline ulaşıldığında, tüm üst katı çevreleyen mahfiller arasında bağlantı bulunmaktadır ve birbirine geçiş yapılabilir. Kuzey duvarı üst kısımda yer alan müezzînin oturduğu kısım, Doğu-batı duvarı üzerinde yer alan mahfillerle bağlantılıdır (Fot. 11-12). Doğu duvarı üzerinde yer alan mahfil kısmı ahşap bir panelle kapatılmıştır. Bu kısım kadınlar mahfili olarak hizmet vermek üzere düşünülmüştür. Ramazan ayında teravih namazlarının kılınması amacıyla kullanıma açılan bu mekân, batı duvarı üzerinde yer alan mahfil mekânıyla aynı olup, tek farkı ahşap panelle kapatılmış olmasıdır.

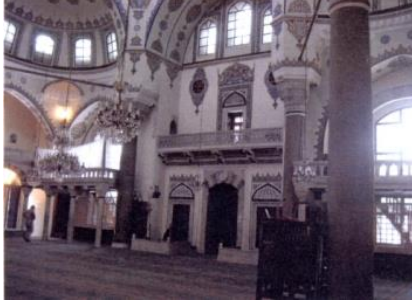
Fot.13. Kuzey duvarı görünüşü (Kutlu, 2012).

Fatih semtinde yer alan Kara Ahmet Paşa Cami’de kuzey, doğu-batı duvarı üzerinde mahfiller yer almaktadır. Kuzey duvarı üzerinde yer alan mahfil kısmından üst kat mahfile açılan bir merdiven bulunmaktadır. Günümüzde mevcut olan merdiven sonradan eklenmekte olup, orijinal merdivenin nasıl olduğuna dair bir bilgi bulunmamaktadır. Kuzey duvarında, giriş kapısı üzerinde yer alan mahfil, kör mahfil olup, çıkış bulunmamaktadır (Fot.13). Kuzey duvarın sağ ve sol kısmında yer alan mahfillerin, sağ kısmında yer alan mahfil, müezzin mahfili olarak kullanılmaktadır. Kuzey duvarın sol kısmında yer alan mahfil üst katına içerde yer alan sonradan eklenmiş bir merdivenle ulaşım sağlanmaktadır. Kuzey duvarın sağ kısmında üst katta yer alan mahfil kısmına perde çekilerek kapatılmış ve kadınlar mahfili olarak kullanılmaktadır. Bu bölüme çıkmak için içerde bir merdiven yer almaktadır.

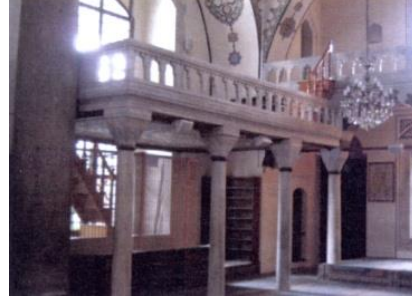
Batı duvarı üzerinde yer alan mahfil kısmına geçiş, aynı duvar üzerinde yer alan bir kapıdan açılan merdivenle sağlanmaktadır. Caminin doğu ve batı duvarı üzerinde yer alan mahfil kısımları birbirinden bağımsız olup, aralarında geçiş bulunmamaktadır. Ancak kuzey duvarı sol kısmında yer alan mahfil kısmından, doğu duvarında bulunan mahfile, sonradan eklenen bir merdivenle geçiş yapılmaktadır (Fot.14).

Fot.14. Mahfil görünüşü (Kutlu, 2012).

Kara Ahmet Paşa Camisi'nde sonradan yerleştirilen, birkaç basamaktan oluşan bir merdivenle Kuzey cephe duvarı üzerinde yer alan mahfil kısmıyla, doğu cephe duvarı üzerinde yer alan mahfil kısmı arasında mekânsal geçiş oluşturulmaya çalışılmıştır. Burada yapılan ek merdiven kısmı, mahfillerin yapımında kullanılan malzemeden oldukça farklı olup, sonrada yerleştirilmiştir.

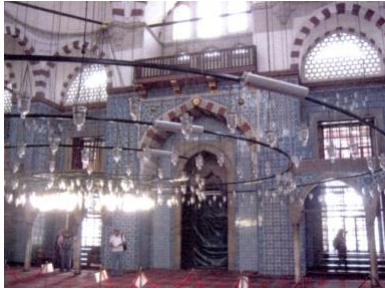
Fot.15. Kuzey duvarı (Kutlu, 2012).

Eminönü semtinde yer alan Rüstem Paşa Camisi'nin kuzey, doğu-batı cephesinde mahfiller bulunmaktadır (Fot. 15, 16). Kuzey duvarı cami giriş kapısı üzerinde yer alan mahfile çıkış kapısı bulunmamaktadır. Kuzey cephe duvarı üzerinde yer alan mahfilin, doğu-batı duvarı üzerinde yer alan mahfillerle bağlantısı bulunmamaktadır. Caminin dış duvar kısmına yerleştirilmiş, doğu-batı cephesinde yer alan kapılardan üst kata erişim sağlanmakta ve doğu-batı duvar üzerinde yer alan mahfil kısımlarına ulaşılmaktadır.

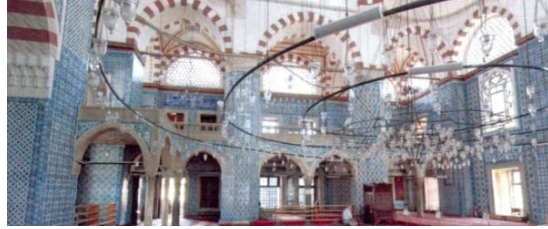
Fot.16. Doğu cephesi duvarı (Kutlu, 2012).
