**Kırsal Dini Mimarinin Çamlıdere Çukurören ve Kargalar Köyü Camileri
Üzerinden İncelenmesi**

*Investigation of Rural Religious Architecture on Çamlıdere Çukurören and Kargalar
Village Mosques*

Filiz KARAKUŞ

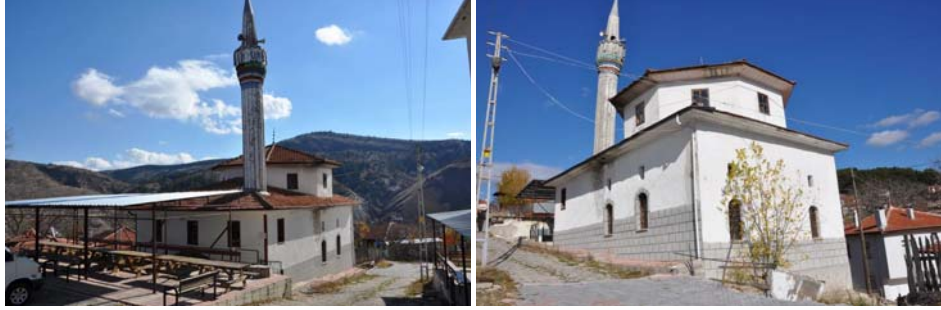
Fot. 1. Caminin kuzey ve güneybatı görünüşü (Karakuş, 2016)

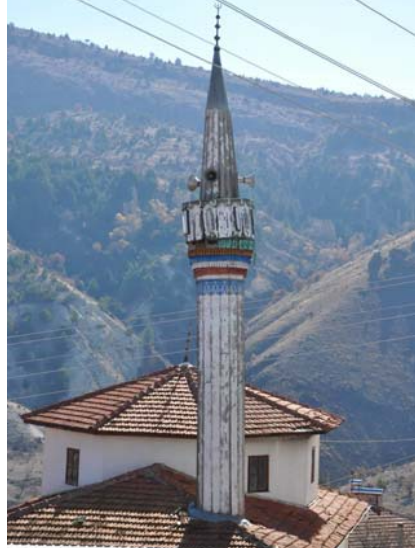
Kuzeyden güneye doğru eğimli bir arazide konumlanan yapı dıştan dışa 9,20x14,20 m ölçülerinde boyuna dikdörtgen planlı (Şekil 4) ve bağdadi kubbelidir (Şekil 5). Harim üzerini örten bağdadi teknikli kubbesi, dıştan sekizgen formlu bir kasnak ve piramidal külahlı (sekizgen formlu) çatı ile örtülmüştür. Harimin mahfil ve son cemaat mahallinin üzeri ise kırma çatıyla örtülmüştür. Harimin kuzey tarafında, sonraki dönemde tamamen kapatılan, enine dikdörtgen planlı ve iki katlı bir son cemaat mahalli yer almaktadır. Özgününde önden ahşap direkli, yanlar ise harim duvarının yarısı kalınlığında moloz taş örgülü olan mekânın açık olan ön cephesi yakın dönem onarımlarında bağdadi tekniğinde duvar örgüsü ile kapatılmıştır. Son cemaat mahallinin güneybatı tarafında, ahşap malzemeli ve tek şerefeli muhdes minaresi yükselmektedir (Fot. 3).

Fot. 3. Minare ve çatı görünüşü (Karakuş, 2016)

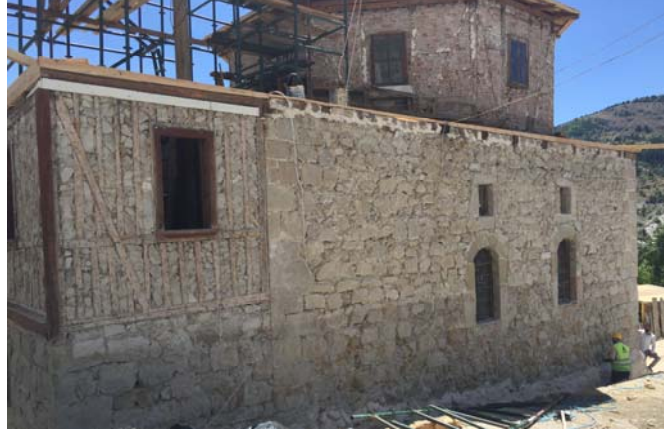
Cami, moloz taş malzeme kullanılarak yığma sistemle inşa edilmiş olup köşelerde düzgün kesme taş kullanılmıştır (Fot. 4). Son cemaat mahallinin üst kattaki kuzey duvarı ahşap karkas olup dolgu malzemesi moloz taştır (Şekil 9). Yapının minare, minber, mahfil kat, vaaz kürsüsü, zemin döşemesi, kapı ve pencere doğramaları, mahfil kat ve son cemaat mahallinin tavanlarında ahşap malzeme kullanılmıştır. Mihrap ve pencere içliklerinde ise alçı malzeme kullanılmıştır.

Fot. 4.. Yığma moloz taş sistem ve son cemaate ahşap karkas sistem (Karakuş, 2019)

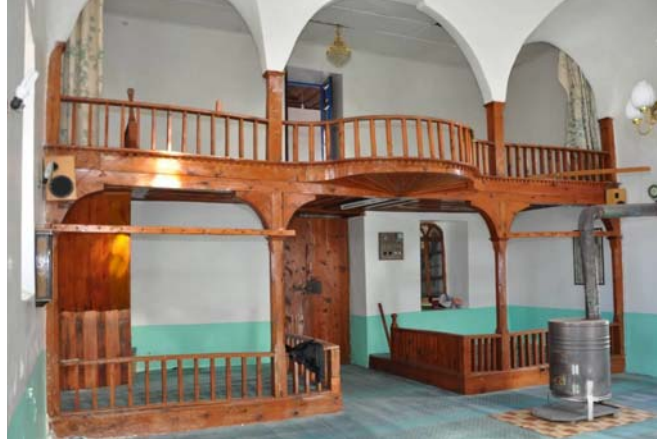
Harimin kuzey duvarı boyunca uzanmakta olan ahşap malzemeden yapılmış olan mahfil kat, ön taraftan üç göz oluşturacak şekilde, kare kesitli dört adet ahşap direk tarafından taşınmaktadır. Yaklaşık 2,45x7,65 m ölçülerindeki mahfil katın cümle kapısı aksında (ortada) yaklaşık 0,80 m dışa doğru taşan yarım daire planlı balkon vardır (Fot. 6). Harim kapısından geçildikten sonra, mahfilin sol ve sağ alt kısmında harim zemininden 0,22 m yükseltilmiş müezzin mahfili bulunmaktadır. Bu bölümler L şeklinde ahşap parmaklıklı bir korkulukla çevrilmiştir.

Fot. 6. Harim kuzey yönü mahfil kat (Karakuş, 2016)

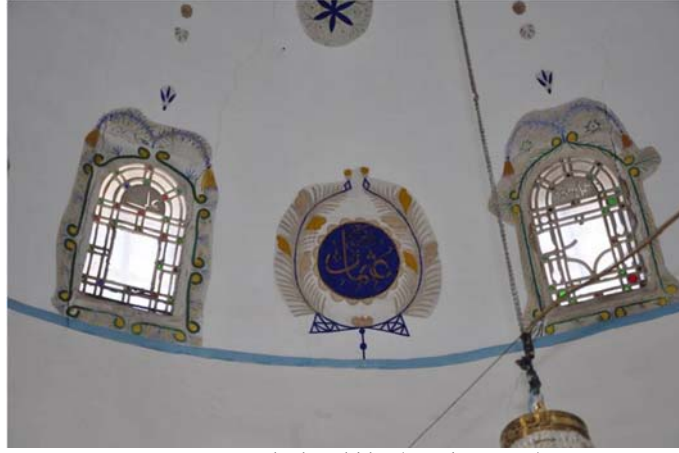
Bağdadi tekniğinde yapılan sekizgen kasağın cephelerinden kuzeydeki hariç diğer cephelerde birer adet olmak üzere toplamda yedi adet pencere açıklığı (0,70x1,00 m) vardır. Yarım daire kemerli ve boyuna dikdörtgen olan bu pencerelerin iç tarafındaki vitraylı içlikler özgündür (Fot. 7). Piramidal külahlı çatının ortasında ahşap malzemedan alem vardır.

Fot. 7. Vitraylı alçı içlikler (Karakuş, 2016)

Kubbe eteğindeki pencerelerin vitraylı içlikleri ise yazı ve geometrik motiflerle tezyin edilmiştir. İçliklerin daire formlu boşlukları kırmızı, yeşil ve sarı renklerin kullanıldığı camlarla hareketlendirilmiştir. Bazı pencerelerin yarım daire kemerli alınlıklarında ise yazılı süslemeler görülmektedir. Buradaki alınlık yazılarından kuzeydeki kalemîşi şeklinde, diğerleri ise kazıma tekniğinde yapılmıştır. Kuzey taraftaki sembolik pencerede mavi renk boyayla "Maşaallah", kuzeybatıdaki ise "amele Mustafa Usta", batıdaki "Ali", güneybatı köşesinde "Maşaallah", güneydeki "Allah", kuzeydoğu köşesinde ise "sene 1218" yazılıdır.

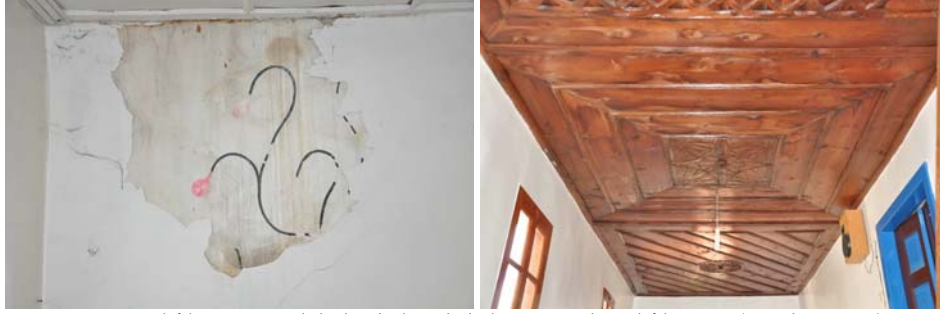
Mahfil altı tavan kaplaması, yanlarda enine ortada ise dikine çakılan çıtalı düz tavadır. Doğu taraftaki müezzin mahallinin kuzey duvarının ortasında, son cemaat mahalline açılan boyuna dikdörtgen formlu ve yarım daire kemerli, dıştan demir parmaklıklı bir pencere açıklığı vardır. Bu pencerenin dıştan demir parmaklıklı olması, son cemaatin özgününde açık olduğunun işaretidir. Mahfil katın kuzey duvarının ortasındaki bir kapı açıklığı ile son cemaatin üst katıyla bağlantı sağlanmaktadır. Mahfil katın batı duvarındaki sıva dökülmesi sonucu

özgün bitkisel motifli kalemişleri görülmektedir (Fot. 8). 2018-2019 yıllarında yapılan restorasyon sırasında yapılan ince sıva raspasında kalemişleri ortaya çıkarılarak tamamlama ve canlandırma yapılmıştır (Fot. 9).

Fot. 8. Mahfil üstte sıva dökülen bölümde kalemişi ve ek mahfil tavanı (Karakuş, 2019)

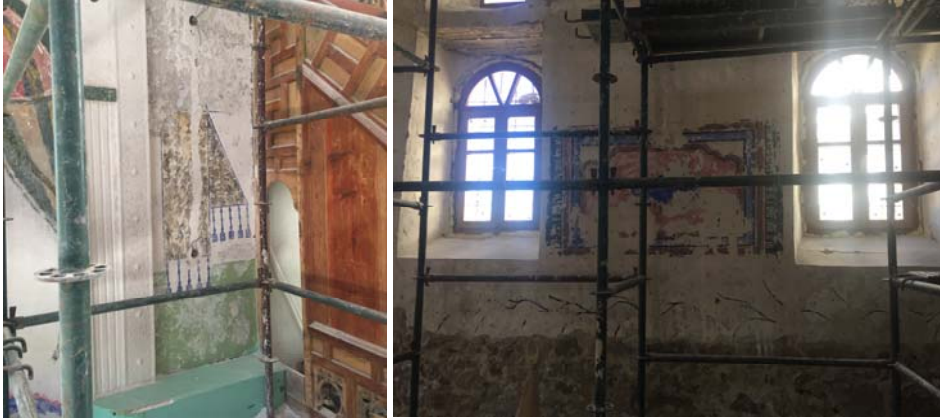
Fot. 9. Raspa sonrası ortaya çıkan kalemişleri (Karakuş, 2019)

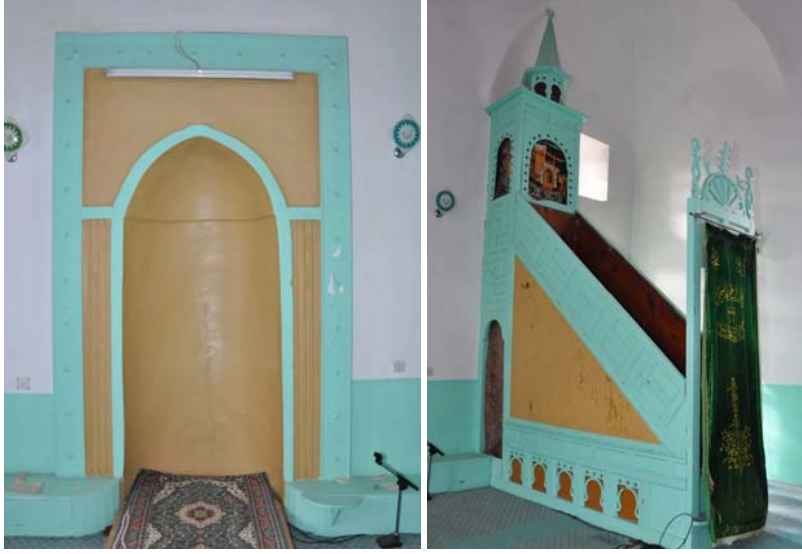
Mihrap, yaklaşık 1,85x3,25 m ölçülerinde olup alçı malzemeden kalıplama tekniğinde yapılmıştır (Fot. 10). Üç tarafta tek sıra dış bordürle çerçevelemiştir. Yarım daire formu ve sade olan mihrap nişi, yaklaşık 0,50 m derinliğe, 1 metre genişliğe ve 2,60 m yüksekliğe sahiptir. Niş kavsarası sivri kemerli ve sadedir.

Batı köşedeki tromp altında bulunan özgün ahşap minber 0,75 m eninde, 2,45 m uzunluğunda ve 4,85 m yüksekliğindedir (Fot. 10). Minber girişi iki yanında dikdörtgen formu birer ayak ve ortada bu ayaklara bağlanan yarım daire kemerli bir alınlık ve onun üzerinde yarım daire kemerli bir taç kısmından meydana gelmektedir. Taç kısmının her iki yanında, altta palmet, ortada baklava, üstte ise hilal motifli birer adet ahşap baba yer almaktadır. Yarım daire kemerli taç kısmının içinde ışın okları, tepesinde ise, ortada büyük yanlarda küçük olacak şekilde üç adet ahşap palmet yer almaktadır. Minberin doğu kanadının üçgen formu aynalık kısmı, dıştan kalın bir silmeyle çevrelidir. Özgününde kalemişi süslemelerle bezeli olan aynalık yüzeyi, önceki dönem

onarımalarında hardal rengi yağlı boyayla kapatılmıştır. Bu kanadın korkuluğu iki yatay bir dikey olmak üzere münavebeli şekilde dikdörtgen panolarla hareketlendirilmiştir. Batı kanadının korkuluğu ise sade ve düz ahşaptır. Geçit ile köşk arasında kalan boyuna dikdörtgen formlu kısmın yüzeyi batıda düz ve sade iken doğuda korkuluk kısmındaki gibi enine ve boyuna dikdörtgen formların oluşturduğu panolarla hareketlendirilmiştir. Köşk üstte silmeli bir saçakla nihayetlendirilmektedir.

Fot. 10. Onarım öncesi mihrap ve minber (Karakuş, 2016)

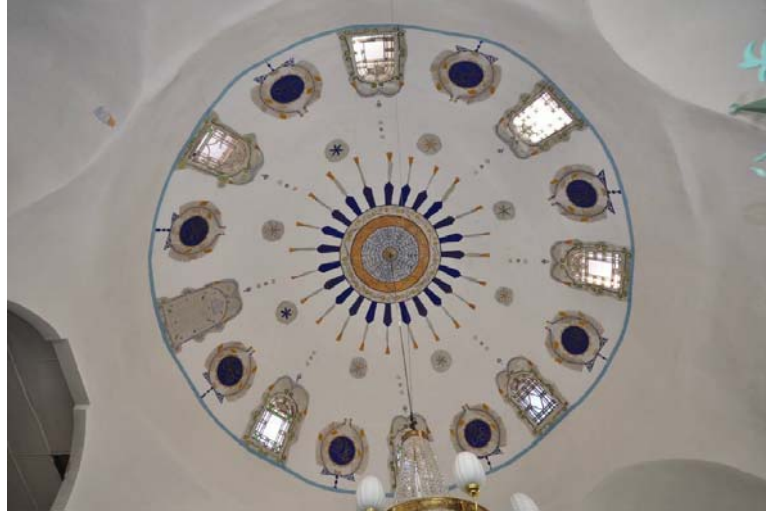
Bağdadi kubbenin merkezinde ise iç içe üç bordürden oluşan büyük bir daire şeklinde göbek yer almaktadır. Bordür içleri mavi, sarı, turuncu ve gri renge boyalı stilize kıvrık dal ve yaprak motifleriyle tezyin edilmiştir. Bu göbeğin etrafı, kubbe eteğine doğru dik uzanan ve uç kısımda birer adet püskülle nihayetlenen 23 adet ışın oklarıyla çevrilmiştir (Fot. 11).

Fot. 11. Kubbe kalemişleri (Karakuş, 2016)

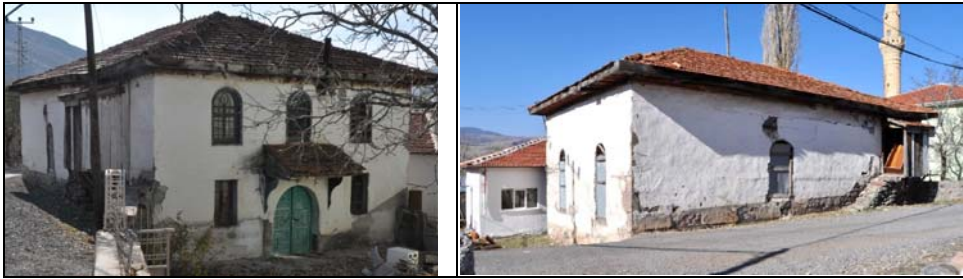
Hafif meyilli bir arazi üzerine konumlanan yapı (Fot. 13) dıştan dışa 9,40x15,20 m ölçülerinde, boyuna dikdörtgen planlı olup kırma çatısı kiremit kaplıdır (Şekil 8). Kuzey yönde sonraki dönemlerde kapatılmış olan iki katlı son cemaat yeri bulunmaktadır. Kadınlar mahfilini genişletmek amacıyla mahfil katın kuzey duvarı yıkılarak son cemaatin ikinci katıyla birleştirilmiştir. Kuzeybatı köşesinde bulunan minaresi 1983 yılında yıkılmıştır.

Fot. 13. Çukurören Köyü Camii kuzeydoğu ve güneydoğu görünüş (Karakuş, 2018)

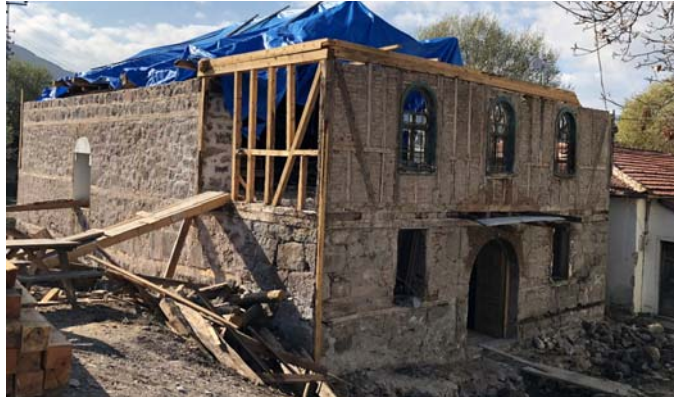
Harim duvarları ahşap hatıllı ve moloz taş örgülü yığma sistemle inşa edilmiştir (Fot. 14). Duvar köşeleri, kapı ve pencere söveleri ise ince yonu taşı örgülüdür. Yapıya sonraki dönemlerde eklenmiş olan son cemaat yerinin duvarları alt katta yığma moloz taş örgülü, üst kat ise humuş tekniğinde yapılmış tuğla dolguludur. Duvarlar içten ve dıştan sıvalı olup restorasyon sırasında yapılan ince raspada son kat sıvanın altında kalemşileri tespit edilmiştir. Yapıda tavan ve zemin döşemesi, kapı-pencere doğramaları, minber, mahfil kat ve vaaz kürsüsü ahşap malzemeden yapılmıştır.

Fot. 14. Yığma moloz taş duvar ve son cemaat ahşap karkas sistem (Karakuş, 2019)

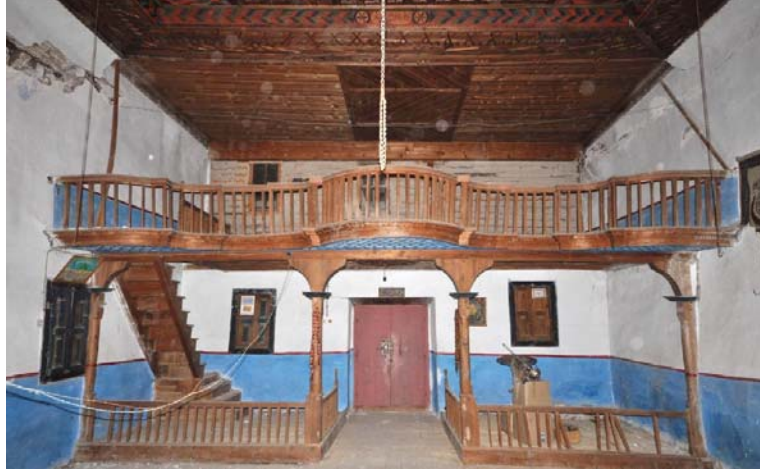
İçten içe 7,75x9,85 m ölçülerinde olan harimin kuzey duvarı boyunca uzanan ahşap mahfili (Fot. 16), 4 adet ahşap direk tarafından taşınmaktadır. Mahfil katında cümle kapısı aksında (ortada) yarım daire, yanlarda ise dairenin $\frac{1}{4}$ 'ü planında birer tane olmak üzere 3 adet balkon bulunmaktadır. İç ve dış bükey şeklinde olan balkon alınlıklarının kıvrım hatlarına göre şekil alan mahfil korkulukları ise sade ve parmaklıklıdır. Mahfilin alt kat tavanı (Fot. 17), balkonlarda giriş açıklığının üst kısmında baklava şeklinde çakılan çıtalardan oluşturulmuştur. Zeminleri beyaz boyalı olan bu tavanlardan balkon altındakilerin çıtaları mavi renk boyalıdır. Giriş bölümü üzerindeki tavanın ortasında, daire formunda bir de göbek yer almaktadır. Çıtaların çakılmasıyla şua motifinin (güneş motifi) oluşturulduğu bu tavan göbeğinde kırmızı, siyah ve yeşil renkli kalemişi bulunmaktadır.

Fot. 16. Çukurören Höyü Camii mahfil kat (Karakuř, 2018)

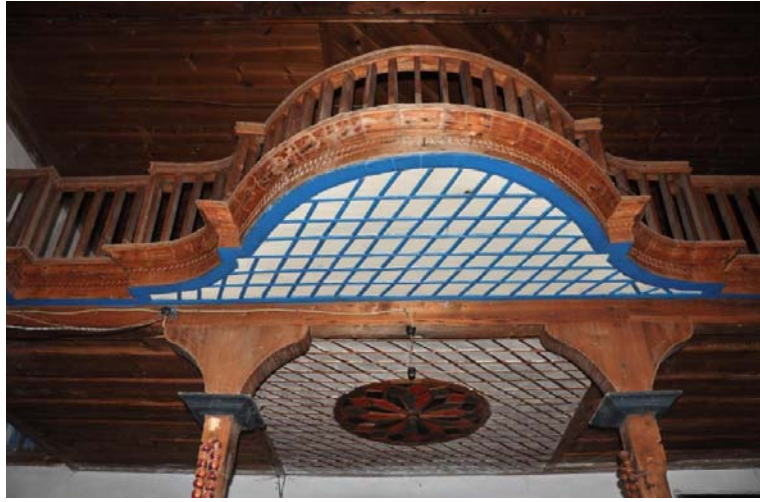
Fot. 17. Mahfil altı tavanı (Karakuř, 2018)

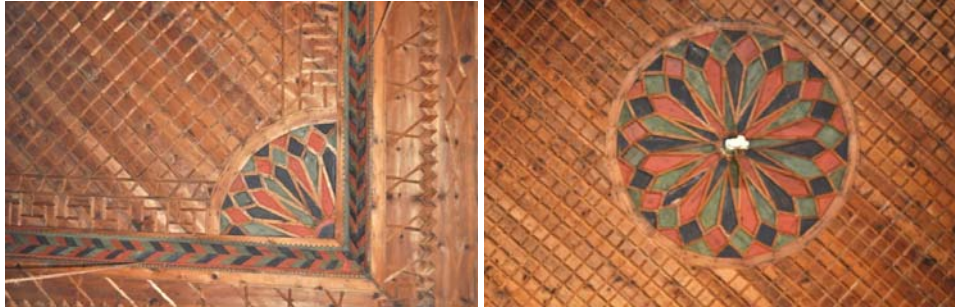
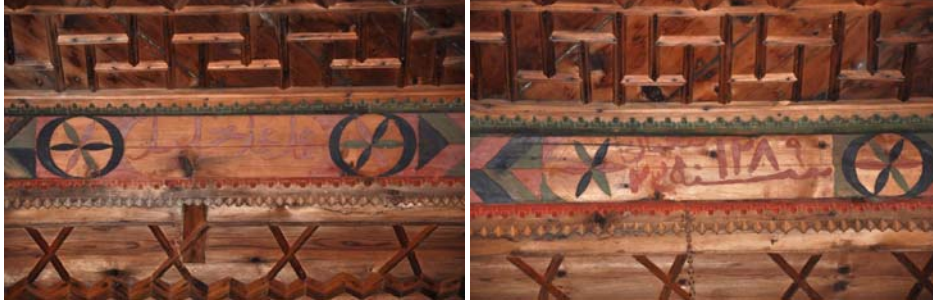
Harim tavanının iki bordürle çevrilen dış çerçevesi, hafif dışa doğru çıkıntılıdır. Bordürler arası ve bordür içleri, çıtaların farklı şekilde çakılmasıyla oluşan geometrik bezemelidir (Fot. 18). Çıkıntı yapan bu çerçevenin alın bordür yüzeyi ise kırmızı, siyah ve yeşil renkteki ok işaretlerinin münavebeli olarak yapıldığı kalemişi süslemelidir. Her bir kenarın ortasında, iki çarkifelek motifi arasına yerleştirilmiş dikdörtgen formlu levhalar yer almaktadır. Kenarları ovalleştirilmiş bu levhalardan batıdaki "Şaban 23.1289", doğudaki "Amele Mehmed Efendi Şaban yirmi üçüncü...", güney ve kuzey kenardakilerde ise "Amele Mehmed Halil" ibareleri yazılıdır (Fot. 19). Enine dikdörtgen formda olan tavan, baklava şeklinde çakılan çıtaların oluşturduğu geometrik desenlidir. Tavan ortasında yer alan ve daire formlu olan göbek, merkezde çarkifelek desenli bir kabara ve bu kabardan dışa doğru yayılan ışınların oluşturduğu şua motiflidir. Çıtaların çakma tekniğiyle oluşturulduğu bu motiflerin zemininde kırmızı, siyah ve yeşil renkli kalemişleri vardır.

Fot. 18. Harim tavanından detaylar (Karakuř, 2018)

Fot. 19. Harim tavanından detaylar (Karakuş, 2018)

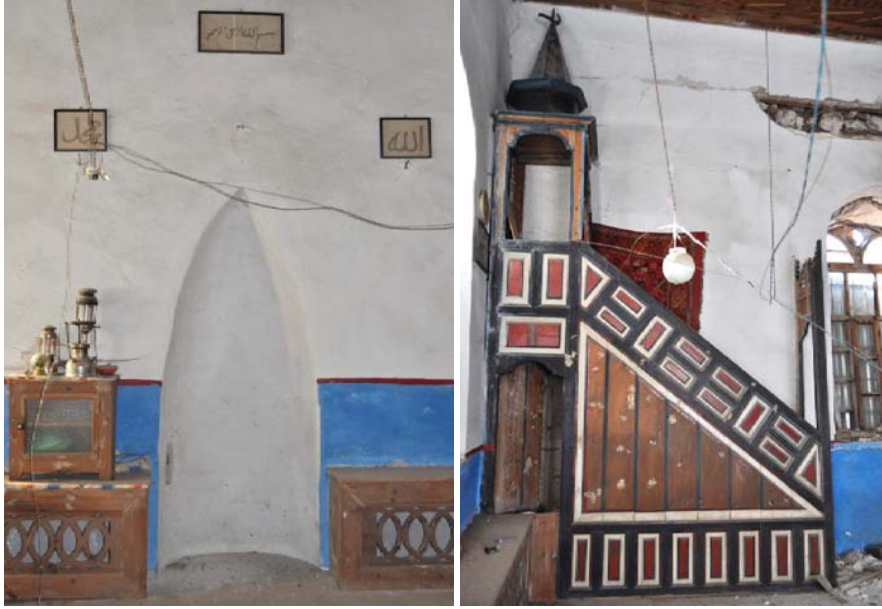
Harimin güney duvarı ortasında yer alan mihrap taş olup yarım daire formu nişe sahip, kireç sıvalı ve basittir (Fot. 20). Mihrabın sağ ve sol yanında, yaklaşık 0,65 m yüksekliğinde ve 0,38 m genişliğinde, duvar köşelerindeki minber ve vaaz kürsüsüne kadar uzanan ahşap seki bulunmaktadır (Şekil 28). Caminin batı duvarına bitişik olan minber sade ve basit işçilikli olmasına karşın zarif bir forma sahip ve kalemîşi süslemelidir (Fot. 20-21). Kemer alınlığının sağ ve sol köşeliklerinde beyaz renkli birer adet çiçek motifi yer alır. Bu çiçeklerden sağ taraftakinde "Hazreti Ebubekir", sol taraftakinde ise "Hazreti Ömer" yazılıdır. Kemerin üst kısmında, yatay dikdörtgen formda konulmuş iki adet pano yer almaktadır. Kırmızı, beyaz ve siyah tonlarının kullanıldığı bu panolarda, sağ taraftakinde "Allah", sol taraftakinde ise "Muhammed" yazılıdır. Panoların üst kısmında yer alan taç ise 8 dilimlidir. Minberin korkuluk, geçit alınlığı ve aynalık altı dikey ve yatay konan dikdörtgen panolardan oluşmaktadır.

Fot. 20. Çukurören Köyü Camii mihrap ve minber (Karakuř, 2018)

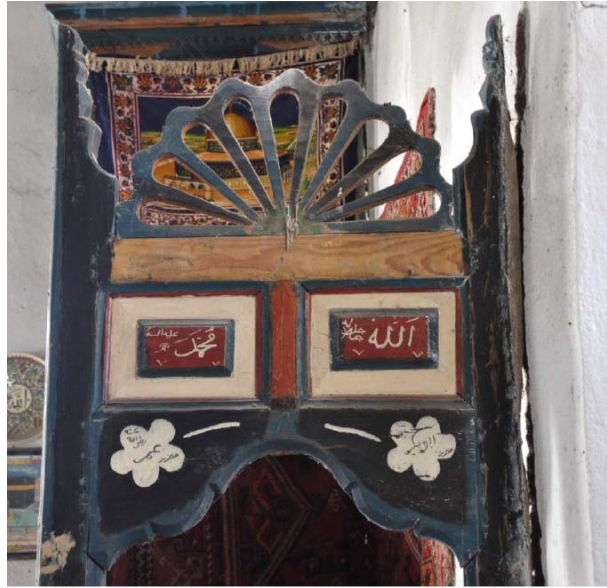
Fot. 21. Ahřap minberden detay (Karakuř, 2018)

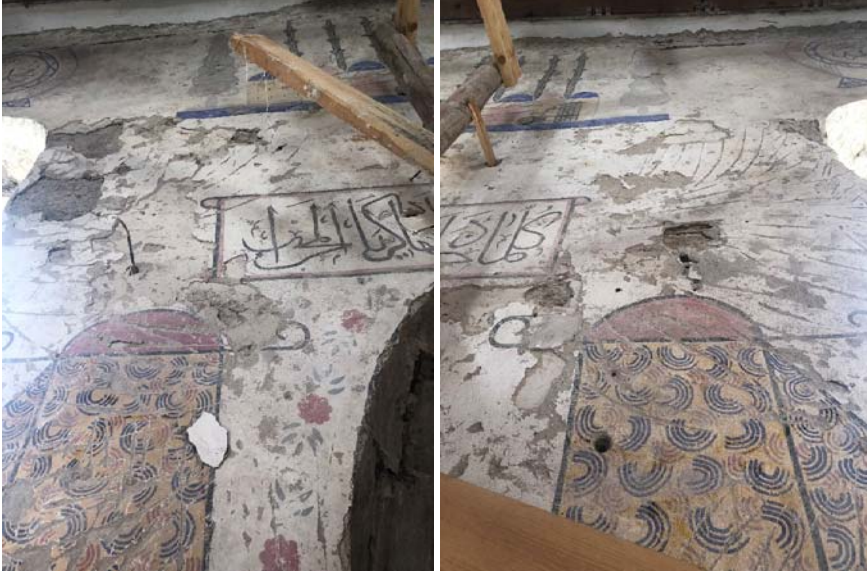
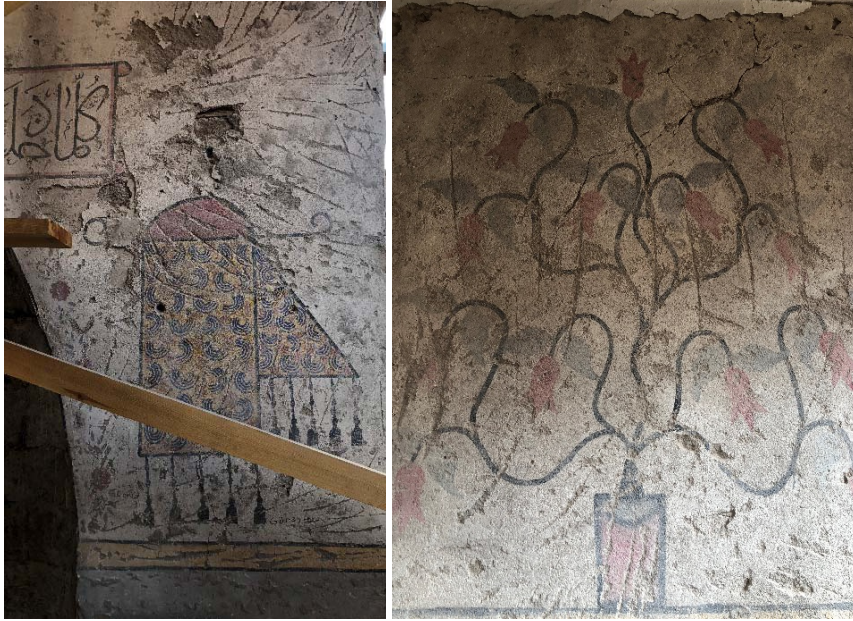
Yapılan ince sıva raspaı sonrası ortaya çıkan kalemîşleri (Fot. 22-23) özgününe uygun olarak yeniden yapılmış/canlandırılmıştır (Fot. 24). Ortaya çıkan motifler Kargalar Köyü Camii ile benzer olup yapıldıkları dönemin duvar resimlerine benzer özellikler taşımakta oldukları görülmüştür.

Fot. 22. Raspada ortaya çıkan kalemî motifleri (Karakuş, 2018)

Fot. 23. Raspada ortaya çıkan kalemî motifleri (Karakuş, 2018)

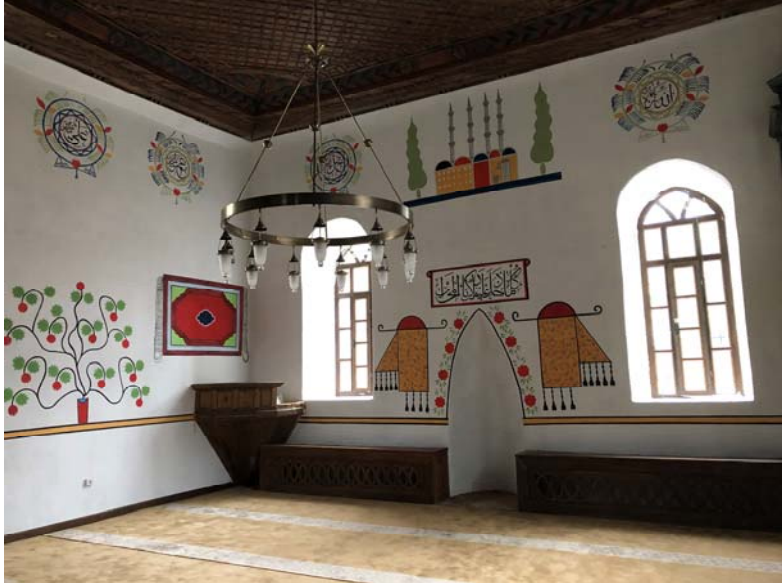
Fot. 24. Restorasyon sonrası kalemî uygulamaları (Karakuş, 2019)
