Türk İslâm Medeniyeti Akademik Araştırmalar Dergisi
Journal of the Academic Studies of Turkish-Islamic Civilization
timad
Cilt / Volume: 18 - Sayı / Issue: 36 - Yıl / Year: 2023

Bir İbadet Mekânının Dönüşümü: Hortacı Camii (Rotonda)

Transformation of a Worship Place: Hortacı Mosque (Rotonda)

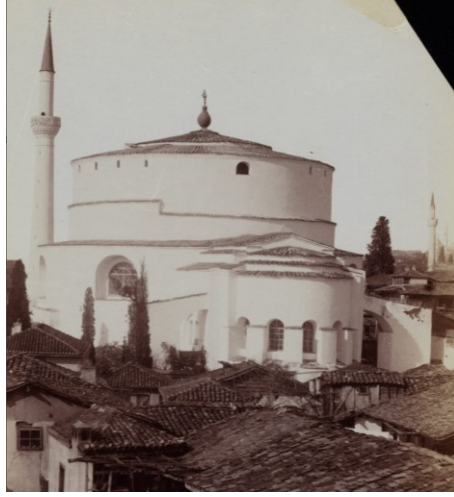
Şekil 9. Yapılan eklemelerin dışarıdan görünümü (Web-3).

Sinan Paşa'nın vakıfları arasında Selânik'teki camisinden ve buna ait vakıflarından bahsedilmektedir (Yazıcı, 2011). Sinan Paşa caminin dönüştürülmesi için vakfa gereken malzemeleri sağlamış ve minare gibi gereklilikler kısa sürede yerine getirilmiştir (Kiél, 1970). Evliya Çelebi, Seyahatnamesinde uzunca yer verdiği ve Hortaç Sultan Cami olarak bahsettiği bu yapının camiye dönüştürülmesi hikâyesini şeyhin padişah fermanı ile tüm dervişlerini toplayarak hücum etmesi ve kiliseyi ruhbanların elinden alarak cami yapması şeklinde anlatmaktadır (Şekil 9) (Gökbilgin, 1953).

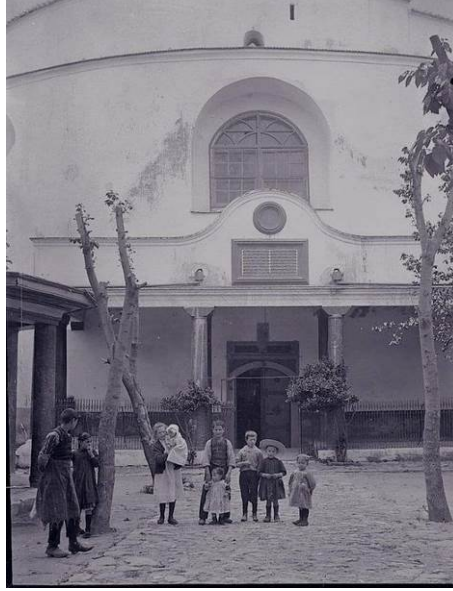
Şekil 11. Yapının girişini gösteren fotoğraf. (Dış cephenin beyaz sıva ile kaplı olduğu görülmektedir) (Karataş, 2018).

İç mekânda bulunan, kalın duvarda açılmış sekiz kemerli nişten güney tarafındaki aynı zamanda yapının girişini barındırmaktadır. Giriş, Zafer Takından geçerek Galerius Sarayına bağlanan Roma Yoluna yönelmiştir. Bu girişin iki yanında kubbe ile çatı arasındaki mekâna erişimi sağlayan helezon biçimli döner merdivenler mevcuttur. Eyice (1998), yapının kiliseye dönüştürülmesi ile batı yönündeki nişin kapıya dönüştürüldüğünü, cami olarak kullanıldığı dönemde

de dört sütun ile desteklenen kiremit örtülü bir sundurma inşa edilmesinden yola çıkarak yine bu girişin kullanıldığını aktarmaktadır (Şekil 11) (Eyice, 1998).

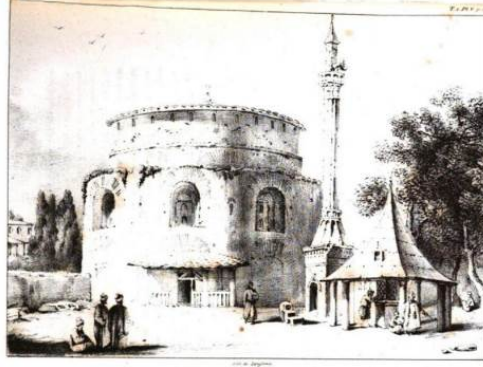
Şekil 12. Cami olarak kullanıldığı dönemde eklenen kiremit sundurma, sivri külah şeklindeki çatısı ile şadırvan ve yapının yanındaki minare (Cousinery, 1831)

XVIII. ve XIX. yüzyıllarda Selanik'te bulunan gezginler eserlerinde bu yapıdan söz ederler (J.-B. Germain, F. de Beaujour, M. E. Cousinéry, W. M. Leake ve diğerleri). Bunlardan Cousinéry *Voyage dans la Macedoine* adlı kitabında caminin ilk gravürünü yayımlamıştır (Şekil 12) (Eyice, 1998).

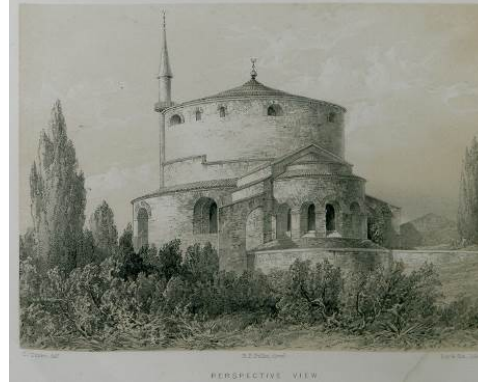
Şekil 13. Yapının çizimleri (Texier ve Pullan, 1864).

1864 yılında Charles Texier yapının plan ve resimleri de dahil olmak üzere mimari açıdan incelediği belgelere Pullan ile birlikte yazdığı kitabında yer vermiştir (Şekil 13) (Eyice, 1998).

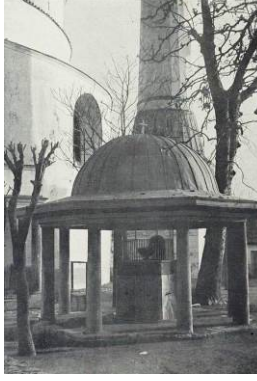
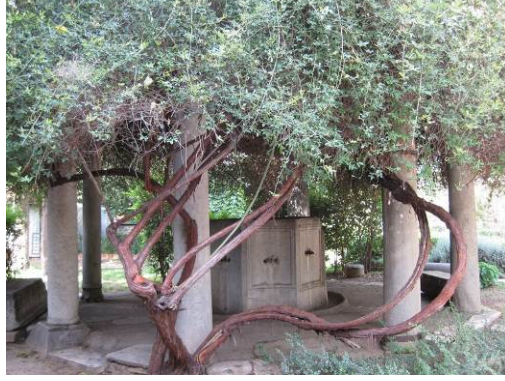
Şekil 14. Selanik'in Balkan Harbi'nde teslim edilmesi sonrası şadırvanın kubbesi üzerine haç işareti yerleştirildiği görülmektedir. (Karataş, 2018).

Şekil 15. Şadırvanın günümüzdeki durumu (Web-4).

Yapı camiye dönüştürüldükten sonra girişine bir de mermer şadırvan eklenmiştir (Şekil 14). Batı tarafındaki avluda bulunan bu şadırvan, Cosinery'nin 1831 yılında yapmış olduğu gravürde (Şekil 12) üstü sivri külah şeklinde görülmektedir. Daha sonraki yıllara ait fotoğraflarda ise etrafı saçaklı bir kubbe şeklini almıştır. Şadırvan bugün bakımsız ve harap durumdadır (Şekil 15) (Akkoyun, 2013).

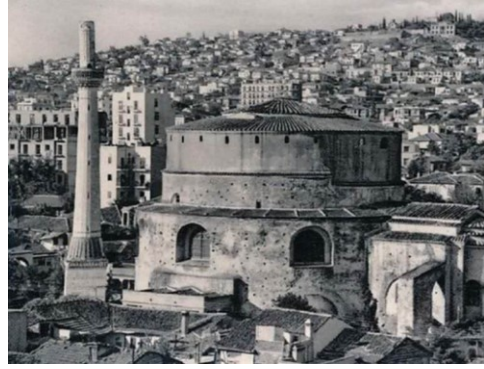
Şekil 19. Hortacı Camii ve külahsız minaresi (Web-7).

Şekil 20. Hortacı Camii ve külahsız minaresi (Web-7).

Hortacı Camii'nin günümüzde külahsız vaziyette muhafaza edilen minaresi, binadan ayrı olarak inşa edilmiştir. Eyice'nin (1954) tasviri ile minarenin formu, üst kısmındaki sarkıtlı bir saçaklığın süslü kübik bir kürsüye bağlanması ve ardından kesik piramit biçimli bir tabana oturması ile oluşmaktadır. Gövdesi yukarıya doğru incelmektedir. Şerefenin altındaki çıkmalar da sarkıtlıdır ve şerefeyi takip eden petek kısmı ise yukarıya doğru incelen bir yapıya sahiptir. Eyice (1954) bu formu 19. yüzyıl yapımı tesiri bırakan, eşine nadir rastlanır bir minare stili olarak değerlendirmektedir (Eyice, 1954).
