**MİMAR SİNAN'IN İLK YIRMI BEŞ YILLIK DÖNEMİNDE
(1538-1563) İNŞA EDİLMİŞ, BAZI İSTANBUL CAMİLERİ'NDE
BULUNAN MAHFİLLER**

Öğr. Gör. Z. Gözde KUTLU*

**The Examination of the Mahfels of some Mosques, Belong to the First
Twenty-Five Years (1538-1563) of Architecture of Sinan in İstanbul**

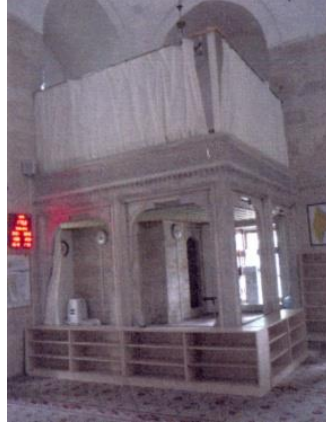
Fot.2. Mahfilden görünüş (Kutlu, 2012).

Mahfili taşıyan sütunlar mermerden yapılmış olup, sütun başlığı yer almamaktadır. Kirişlerin üzerinde bir sıra mukarnas dizisi ve korkuluk bulunmaktadır. Korkuluk, geometrik desenlerle süslenmiştir (Fot. 2).

Müezzin mahfili payandalar arasına yerleştirilmiş olup, zeminden yükseltilmiştir. Üst kısmı kadınlar mahfili olarak kullanılmaktadır. Mahfile kuzey-doğu köşe duvarı içinde bulunan bir merdivenle çıkılmaktadır. Kuzey duvarı önünde yer alan merdivene yuvarlak kemerli bir kapıdan ulaşılmaktadır.

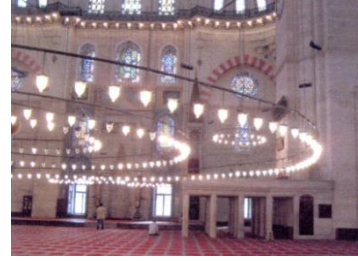
Fot.8. Müezzîn mahfili (Kutlu, 2012).

Müezzin mahfili, yaklaşık 7.9m×6.10m ebatlarında, 3.10m yüksekliğinde olup, on altı sütunu fil ayağına dik yönde bağlayan kirişler tarafından taşınmaktadır (Çamay, 1989). Sütunların kaidesi vardır ve mahfilin oturduğu bir platform mevcut olmadığı için yere basmaktadır (Fot.8). Mahfilin güneyinde bulunan döner merdivenle mahfile çıkılmaktadır. Bununla beraber, Doğu-batı duvarları üzerinde de mahfiller yer almaktadır (Fot.9). Duvarlara payandalar eklenmiş ve duvardan taşan bu payandaların verdiği derinlik etkisi içte mahfil, dışta revak yapılarak yumuşatılmıştır. Payandalar arasında bulunan, 10.20m yüksekliğindeki mukarnas başlıklı mermer sütunlar, hem kubbeye, hem mahfillere destek olmaktadır. Mahfiller, payandalar ve sütunlar arasında yer almakta olup, sütunları birbirine ve buldukları duvara bağlayan sivri kemerler tarafından taşınırlar (Sudalı, 1958). Doğu-batı duvarında yer alan mahfillerin, ayrı ayrı çıkış merdivenleri bulunmaktadır. Bu çıkışlar günümüzde Cuma namazı vaktinde erkek cemaat için açılarak hizmet vermektedir. Kuzey duvarı önünde yer alan payandalar, son cemaat yerinin düzenini bozmamak için dışarı taşırılmış ve kuzey duvarını bölen payandalar arasında mahfiller oluşturulmuştur (Sudalı, 1958) (Fot.10). Mahfile, giriş kapısının iki yanındaki kapılarla geçilen payanda içindeki merdivenlerle çıkılmaktadır.

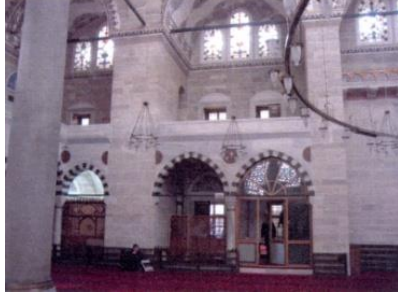
Fot.11. Kuzey duvarı görünüşü (Kutlu, 2012).

Edirnekapı'da bulunan cami, 1562-1565 yılları arasında inşa edilmiştir. Doğu-batı ve kuzey cephelerinde mahfil kısımlarına sahiptir. Caminin avlusunda Doğu-batı duvarları üzerinde birer adet mahfile çıkış kapısı yer almaktadır. Üst kat mahfiline ulaşıldığında, tüm üst katı çevreleyen mahfiller arasında bağlantı bulunmaktadır ve birbirine geçiş yapılabilmektedir. Kuzey duvarı üst kısımda yer alan müezzînin oturduğu kısım, Doğu-batı duvarı üzerinde yer alan mahfillerle bağlantılıdır (Fot. 11-12). Doğu duvarı üzerinde yer alan mahfil kısmı ahşap bir panelle kapatılmıştır. Bu kısım kadınlar mahfili olarak hizmet vermek üzere düşünülmüştür. Ramazan ayında teravih namazlarının kılınması amacıyla kullanıma açılan bu mekân, batı duvarı üzerinde yer alan mahfil mekânıyla aynı olup, tek farkı ahşap panelle kapatılmış olmasıdır.

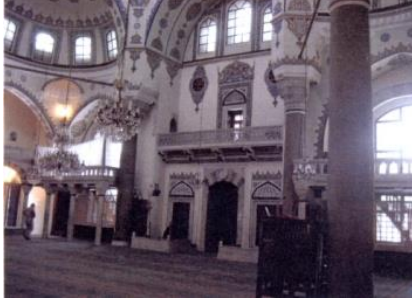
Fot.13. Kuzey duvarı görünüşü (Kutlu, 2012).

Fatih semtinde yer alan Kara Ahmet Paşa Cami'nde kuzey, doğu-batı duvarı üzerinde mahfiller yer almaktadır. Kuzey duvarı üzerinde yer alan mahfil kısmından üst kat mahfile açılan bir merdiven bulunmaktadır. Günümüzde mevcut olan merdiven sonradan eklenmekte olup, orijinal merdivenin nasıl olduğuna dair bir bilgi bulunmamaktadır. Kuzey duvarında, giriş kapısı üzerinde yer alan mahfil, kör mahfil olup, çıkış bulunmamaktadır (Fot.13). Kuzey duvarın sağ ve sol kısmında yer alan mahfillerin, sağ kısmında yer alan mahfil, müezzin mahfili olarak kullanılmaktadır. Kuzey duvarın sol kısmında yer alan mahfil üst katına içerde yer alan sonradan eklenmiş bir merdivenle ulaşım sağlanmaktadır. Kuzey duvarın sağ kısmında üst katta yer alan mahfil kısmına perde çekilerek kapatılmış ve kadınlar mahfili olarak kullanılmaktadır. Bu bölüme çıkmak için içerde bir merdiven yer almaktadır.

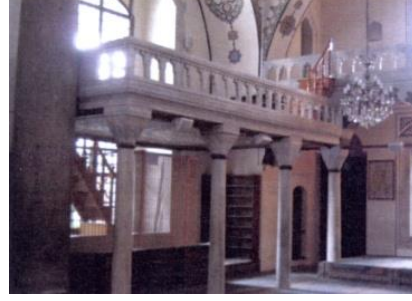
Fot.14. Mahfil görünüşü (Kutlu, 2012).

Batı duvarı üzerinde yer alan mahfil kısmına geçiş, aynı duvar üzerinde yer alan bir kapıdan açılan merdivenle sağlanmaktadır. Caminin doğu ve batı duvarı üzerinde yer alan mahfil kısımları birbirinden bağımsız olup, aralarında geçiş bulunmamaktadır. Ancak kuzey duvarı sol kısmında yer alan mahfil kısmından, doğu duvarında bulunan mahfile, sonradan eklenen bir merdivenle geçiş yapılmaktadır (Fot.14).

Kara Ahmet Paşa Camisi'nde sonradan yerleştirilen, birkaç basamaktan oluşan bir merdivenle Kuzey cephe duvarı üzerinde yer alan mahfil kısmıyla, doğu cephe duvarı üzerinde yer alan mahfil kısmı arasında mekânsal geçiş oluşturulmaya çalışılmıştır. Burada yapılan ek merdiven kısmı, mahfillerin yapımında kullanılan malzemeden oldukça farklı olup, sonrada yerleştirilmiştir.
