SİNASOS/MUSTAFAPAŞA KONUTLARINDA BOZULMALAR

Deformation of the Houses in Synasos/Mustafapasa**Abstract**

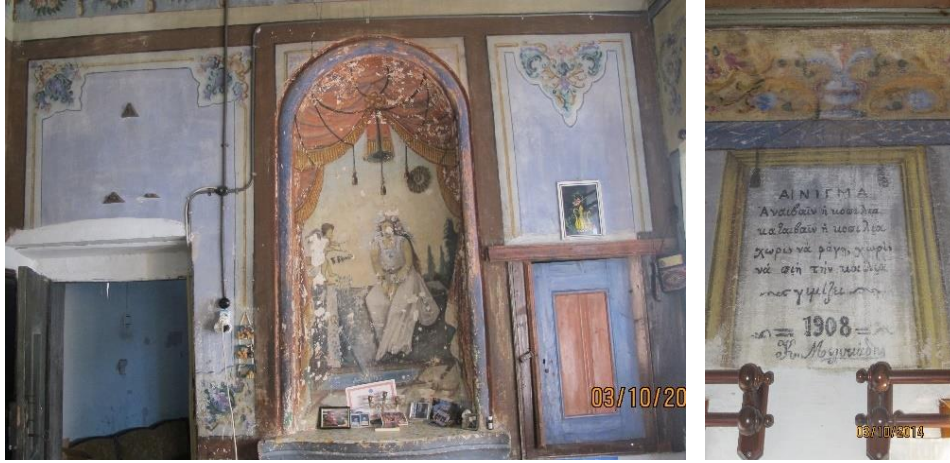
Fot. 1. Mustafapaşa'da Sinasos'lu Rumlara ait bir konut (Yıldırım Gönül Arşivi, 2014)

Rumlardan, %20'si Türklerden oluşan Sinasos, ekonomik ve sosyo-kültürel açıdan gelişmiş bir yerleşimdir. Geçmişte yerleşimin dini/etnik yapısındaki bu çeşitliliğin izlerine bugün de Mustafapaşa konutlarında rastlamak mümkündür (Fot. 1, Fot. 2). Mübadeleden sonra Rumların terk ettiği bölgeye Selanik'ten gelen Türklerin yerleşmesiyle demografik yapı farklılaşmıştır. Böylelikle, Sinasoslu yerli halk ile Selanikli mühacir halk yerleşimin yeni nüfusunu oluşturmuştur. Her ikisi de Müslüman ve Türk olmasına rağmen kültürel açıdan birbirinden farklı gruplardır. Rumların terkettiği konutlar öncelikle savaş ortamındaki yerli halk tarafından paylaşılmış, ardından kalanlara da Selanik'ten gelen Türkler yerleştirilmiştir. Her iki kesim de ihtiyaç sahibidir. Anadolu'nun pek çok yerinde olduğu gibi, Sinasos'ta da gelir sağlamak amacıyla yapı malzemelerinin satışı savaşın harap ettiği konutlardaki bozulmaları arttırmıştır.

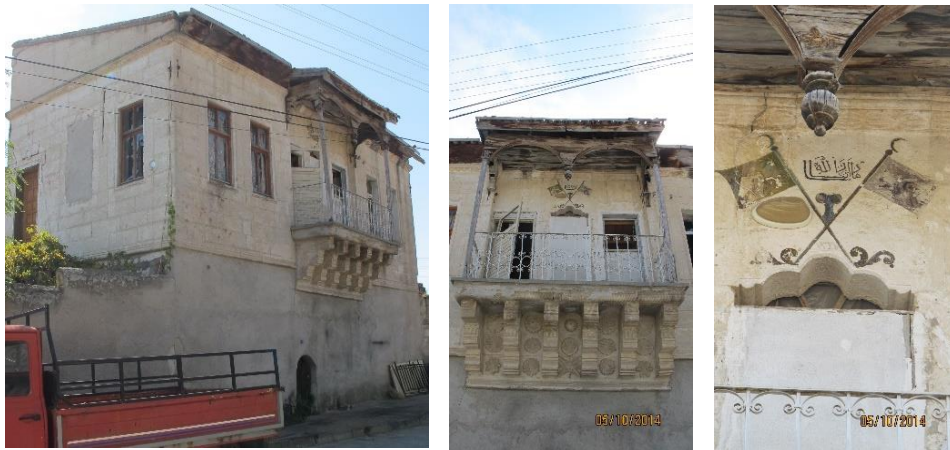
Fot. 2. Mustafapaşa'da Sinasos'lu Türklerle ait bir konut (Yıldırım Gönül Arşivi, 2014)

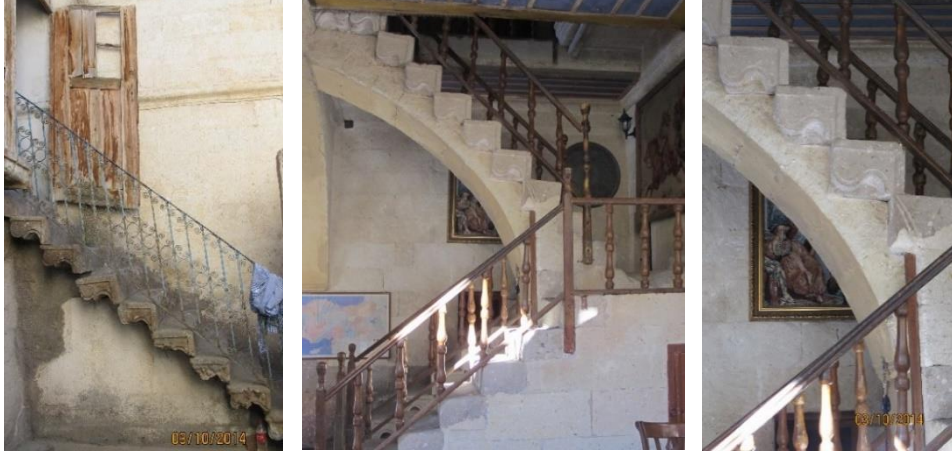
Fot. 3. Mustafapaşa konutlarında avludan çıkılan merdiven örnekleri (Yıldırım Gönül Arşivi, 2014)

Genellikle taştan yapılmış süslemeli merdivenlerle (Fot. 3) avludan çıkılan üst katlardaki odalar ve sofa (Fot. 4 ve Fot. 5) iç mekân kimliği açısından zengin unsurlar içerir. Kimi zaman konukların da ağırlandığı, günlük işlerin yapıldığı sofada raf, niş, lambalık, sedir gibi elemanlar yer alırken yüklük ve gusulhane bulunmaz. Genellikle kemerli pencereleriyle sofalar konutun diğer odalarına göre daha büyüktür ve zengin süslemelere sahiptir. Sinasos konutlarında odaların girişindeki pabuçluk, ahşap ya da taştan yapılmış sedirler, yüklük, bazılarında gusulhane, duvarlardaki nişler, ahşap dolaplar ve ocak iç mekânlardaki karakteristik donatılardır. Odalardan daha konforlu ve gösterişli olanı misafirlerin ağırlandığı başoda olarak planlanmıştır. Konutlarda belirli bir yerde konumlanmamış olsa da Sinasoslu Rumların ibadet için kullandıkları ikona nişleri bulunmaktadır.

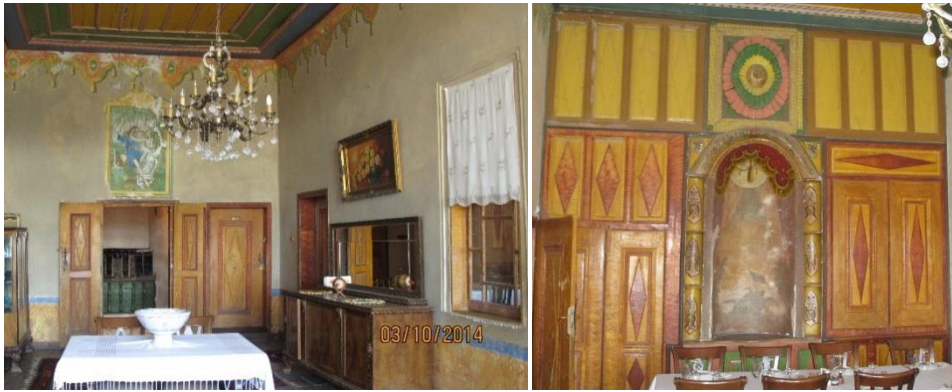
Fot. 4. Mustafapaşa konutlarında sofa (Yıldırım Gönül Arşivi, 2014)

Fot. 5. Mustafapaşa konutlarında oda (Yıldırım Gönül Arşivi, 2014)

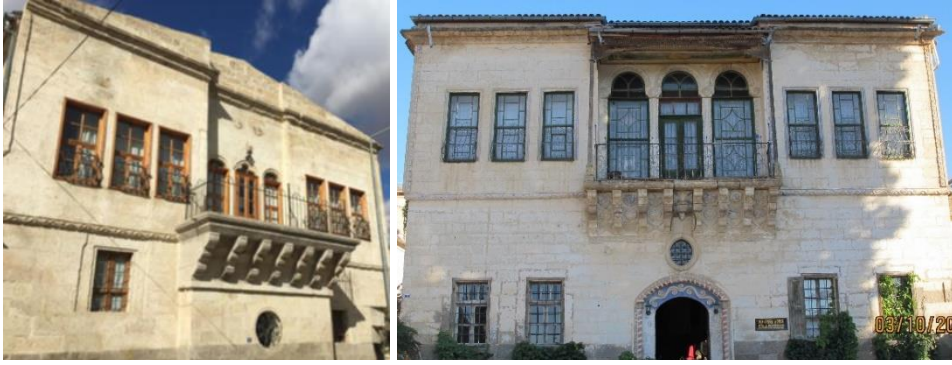
Fot. 6. Mustafapaşa konutlarında cephe örnekleri (Demirkol Arşivi, 2015)

Taşın doğal renginin egemen olduğu konutlarda bezemeli çatı ve kat silmeleri, kemer dizileri, tepe pencereleri, çörtlenler, konsollar, balkonlar ve çıkmalar cepheye hareket kazandıran unsurlardır (Fot. 6). İç sofalı plan tipinde bezemeli kemerli pencereler ve balkonlarla sonlanan sofalar, düz atkılı pencerelere sahip her iki yandaki odalardan ayrışarak bol açıklıklı üst kat cephesinde simetri oluşturmuştur. Genellikle bezemeli kemerler içine oturtulan birbirinden farklı ahşap kapılar cephe kimliğinde etkilidir.

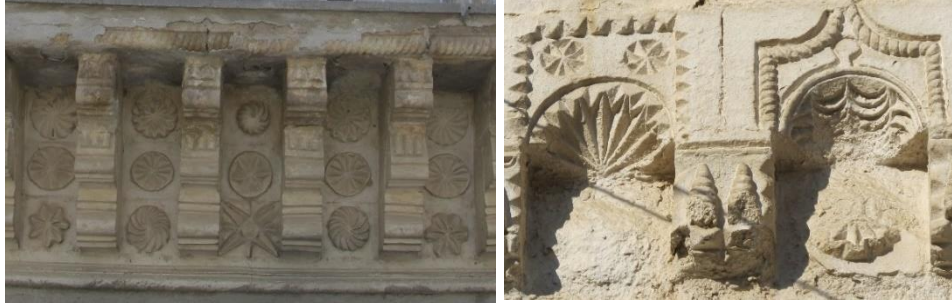
Fot. 7. Mustafapaşa konutlarında taşın işlenerek elde edildiği motif örnekleri (Yıldırım Gönül Arşivi, 2014)

Mustafapaşa konutlarında süsleme gerek cephe, gerekse iç mekân kimliğinde etkili bir unsurdur. Taş, maden ve ahşap malzemenin kullanıldığı süslemeler geometrik, bitkisel, figürlü ve kaligrafik olarak dört başlıkta incelenebilir (Davulcu, 2014, s.57). Kolaylıkla şekillenen yöresel taş malzemenin kullanıldığı süslemelerle Mustafapaşa konutları oldukça gösterişlidir ve karakteristiktir (Fot. 7).

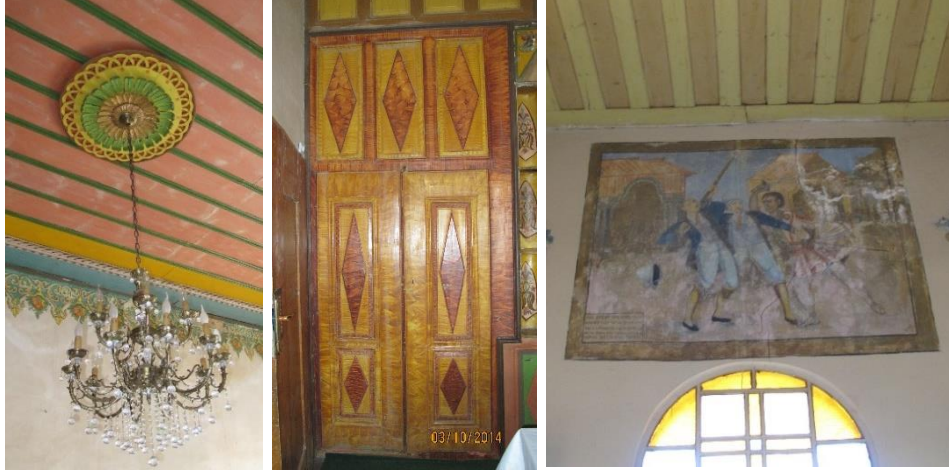
Ahşaptan yapılmış süslemeler ise; iç mekânda kapılar, gömme dolaplar, yüklük, pabuçluk gibi donatılarda ya da düz örtülü tavanlarda göbekte yer almaktadır (Fot. 8-1, Fot. 8-2). Ayrıca düz örtülü ahşap tavanlarda duvar-tavan birleşimini süsleyen bitki motifleri mekânda yatay bir çizgi oluşturmuştur. Taştan yapılmış düz ya da tonozlu tavanların bitimindeki kemerler ve

duvarlardaki nişler zengin motiflerle bezenmiş yapıdadır. Üst katlarda odaların duvarlarındaki dairesel kesitli nişlerde ya da duvar yüzeylerinde, dini ve sosyal yaşama dair sahneler resmedilmiştir (Fot. 8-3). Avrupa etkisi altındaki bu resimler, konutlardaki etnik değişimin göstergelerinden biri olarak, mübadeleden önce gayrimüslimlerin (Rumların) Sinasos'daki yaşamına dair izler barındırmaktadır.

Fot. 8. Mustafapaşa konutlarında iç mekân süslemelerinden örnekler:
Soldan sağa 1-Ahşap tavan göbeği, 2-Ahşap kapı, 3-Avrupa etkisi altındaki duvar resimleri
(Yıldırım Gönül Arşivi, 2014)

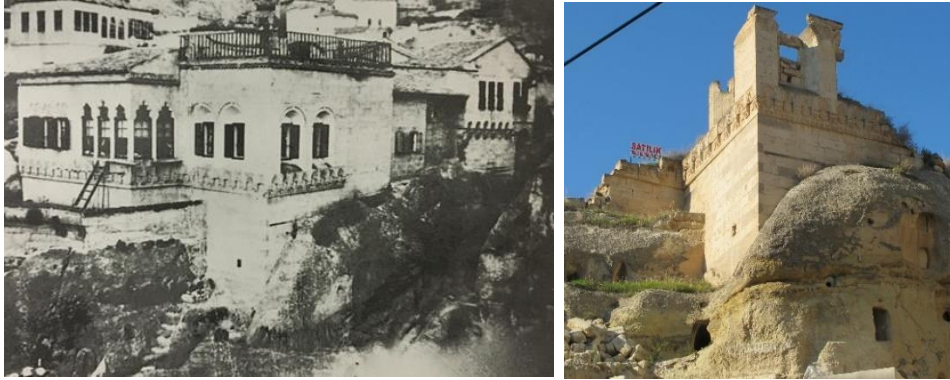
Mustafapaşa konutlarında strüktür ve malzemeye ilişkin yapısal bozulmalar doğal olayların yanı sıra bakımsızlık, terk ve eskimenin de etkisiyle ortaya çıkabilmektedir. Yapılarda fiziksel açıdan yıpranmışlığa neden olan bu bozulmalar; yöresel taş malzemede yüzey kayıpları, oyuklanmalar, parça kopması veya çatlaklar şeklinde oluşabilir. Yağmur ve rüzgarın etkisiyle ıslanıp kuruyan taş yüzeyler aşınarak oyuklanmalara ve parça kopmalarına neden olmaktadır. Zamanla yüzeylerdeki bu kayıpların artmasıyla bozulma alanı genişleyerek taşın kesiti küçüldüğünde yapılarda strüktürel sorunlar ortaya çıkmaktadır. Diğer yandan, yer sarsıntılarının neden olduğu doğal ya da mekânik etkilerle oluşan kılcal ve yapısal çatlaklar da yapısal bozulmalara yol açmaktadır. Bütün bu yapısal bozulmaların artmasıyla Mustafapaşa'da yok olmak üzere olan konutlara rastlanmaktadır (Fot. 9).

Fot. 9. Mustafapaşa'da büyük bölümü yıkılmış olan Doktor Sarandis P. Arhaleos'un Evinin ayakta kalan bölümü (Sol-Balta, 2007, sf.136; Sağ-Yıldırım Gönül Arşivi, 2014)

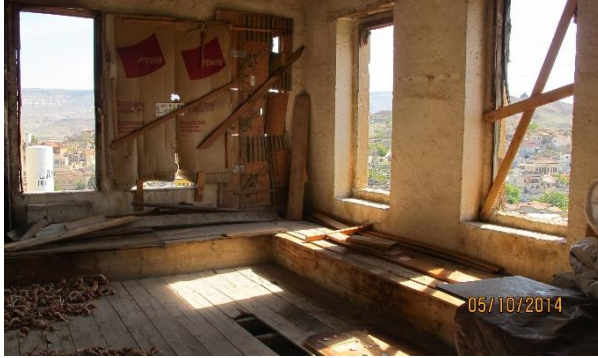
Mustafapaşa'da kullanımı devam eden konutlar, kullanıcıdan kaynaklanan müdahalelerle günümüz şartlarına adapte olmaya çalışmaktadır. Bu adaptasyonu gerçekleştiremeyen konutlarda ise, bakımsızlık ve terkten kaynaklanan mekânsal ve yapısal bozulmalar ortaya çıkmaktadır (Fot. 10). Diğer yandan, sağlıklı bir adaptasyon süreci geçirmeyen konutlarda yaşam zorlaştıkça iç mekânlarda niteliksiz kullanımdan kaynaklanan mekânsal bozulmalar ortaya çıkmaktadır. Geleneksel konutlarda yatma, oturma, depolama vb. eylemlerin bir arada yer aldığı odalar, çok işlevli kullanımını günümüz şartlarına uygun mobilyalarla sürdürürken mekânsal ve donatısal uyumsuzluklar ortaya çıkmaktadır (Fot. 12). Çoğu zaman kullanıcıların sosyal ve ekonomik durumuna uyumlu, estetik ve beğeni anlayışını yansıtan isteğe bağlı bu yaklaşımlar konutlarda kullanıcı ile mekân arasındaki ilişkiyi güçlendirerek aidiyet duygusunu artırmakla beraber, Sinasos konutlarının mimari biçimlenişine aykırı düzenler ortaya koymaktadır. Bunun yanı sıra konutların sürdürülebilir nitelikte korunabilmesi için ihtiyaç olan mekânsal konfora yönelik müdahaleler de söz konusudur. Eskiden ısınmak için kullanılan ocakların yerini alan kalorifer sistemleri bunlardan biridir (Fot. 11). Sonuçta, isteğe ya da ihtiyaca bağlı her türlü müdahalenin konutlarda geri dönülebilir nitelikte uygulamalar olmasına özen gösterilmelidir.

Fot. 10. Bakımsızlık ve terkten kaynaklanan mekânsal ve yapısal bozulmalar (Yıldırım Gönül Arşivi, 2014)

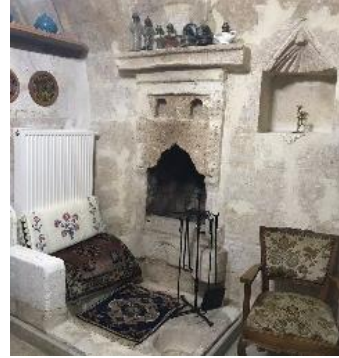
Fot. 11. Mekânsal konfora yönelik bir eklemleme-kalorifer (URL 1)

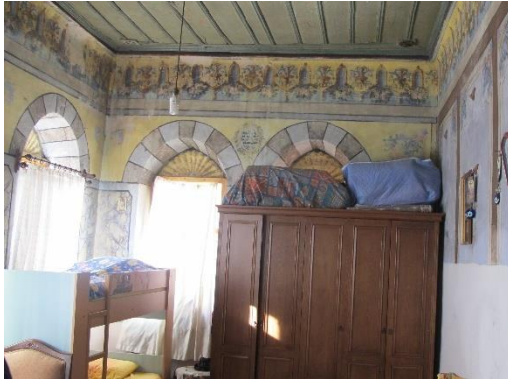
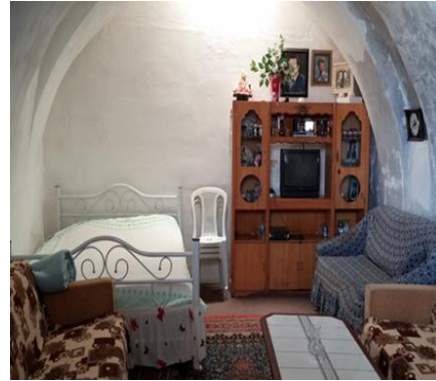
Fot. 12. Odalarda niteliksiz kullanımdan kaynaklanan mekânsal ve donatısal uyumsuzluk örnekleri (Sol-Yıldırım Gönül Arşivi, 2014; Sağ- Demirkol Arşivi, 2015)

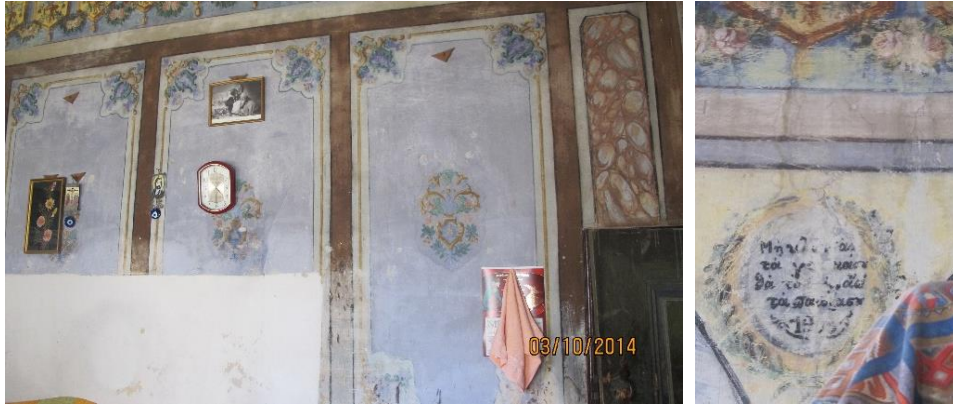
Fot. 13. Sinasos konutlarında iç mekânda niteliksiz kullanım ve bakımsızlıktan dolayı belleğin yitirilişi (Yıldırım Gönül Arşivi, 2014)

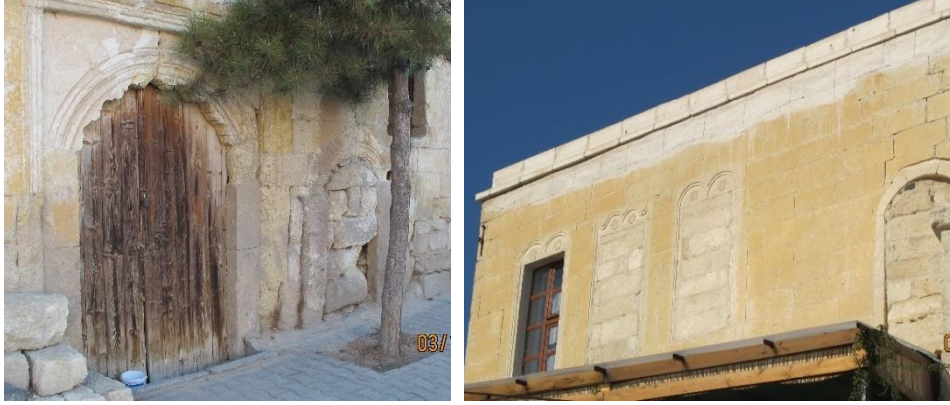
Tarihi yapılarda kullanıcıdan kaynaklanan müdahaleler iç mekânlarda olduğu kadar konutların cephelerinde de değer kaybı oluşturmaktadır. Cephede konutlara girilen büyük ve gösterişli kapılar korunurken, yanında hayvanların kullandığı alçak ve küçük kapılar çoğu yapıda iptal edilmiştir (Fot. 14-1). Giriş kapılarında olduğu gibi cephede izleri korunan bir diğer iptal uygulamaları pencerelerde gerçekleşmiştir (Fot. 14-2). Geri dönülebilir nitelikteki bu uygulamalar, Mustafapaşa konutlarında yerli halkın yaşam biçimindeki değişimin yansımalarıdır.

Fot. 14. Sinasos konutlarında cephedeki iptal uygulamaları:
Soldan sağa 1-Avluya girilen küçük kapıların iptali, 2-Pencerelerin iptali
(Yıldırım Gönül Arşivi, 2014)

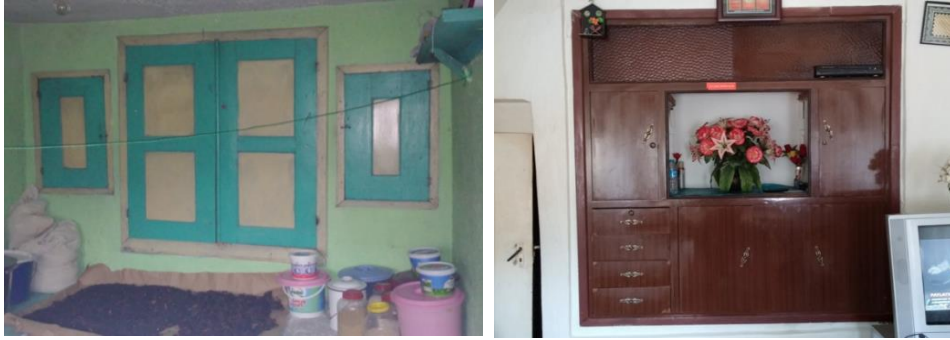
Fot. 15. Duvar içine gömülmüş yüklük adı verilen gömme dolapların günümüze uyarlanması
(Demirkol Arşivi, 2015)

Mekân ölçeğinde işlevsel değişimlerin yaşanması açısından mübadele, Sinasos konutlarında süreç içinde etkisini sürdüren önemli bir olaydır. Kullanıcı değişiminin gerçekleştiği mübadeleden sonra Rumlardan kalan konutlarda dini ve etnik temele dayalı mekânsal unsurlar önemini yitirmiştir. Daha sonraki süreçte de aynı kültürün devamı kuşakların mekânsal beklentilerinin artması, konutlarda değişimlerin yaşanmasına neden olmuştur. Örneğin; odalarda yüklük görevi gören gömme dolapların önemini yitirerek basit bir kullanıcı müdahalesi sonucunda günümüze uyarlanması oldukça dikkat çekicidir (Fot. 15).

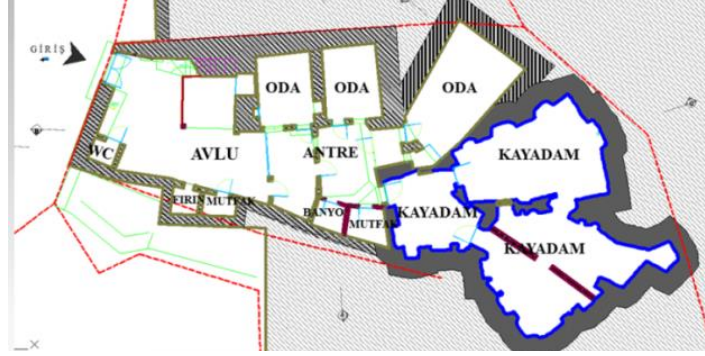
Buna benzer nitelikte, Sinasos konutlarında işlevsiz kalan ya da işlevi değişen mekân ve donatıların yanı sıra bazı işlevlerin de kaybolduğu görülmektedir. Geçim kaynaklarının ve yaşam biçiminin değişmesiyle samanlık, kümes, şaraphane, kiler gibi mekânlar işlevini yitirirken, kış mutfağı, yaz mutfağı gibi kullanımlar da ortadan kalkmıştır. Mevcut mekânlar kullanıcının ihtiyacına yönelik işlevsel değişimlerle kullanımını sürdürmektedir. Daha ziyade avlu ve avluda yer alan hizmet mekânlarında ortaya çıkan bu değişimlerden birine örnek olarak; Recep Meşe Evinin restorasyonunda tasarımcı yaz mutfağı ve fırın mekânını birleştirerek geniş bir alan elde etmiştir. Geleneksel konutların avlularında yer alan tuvalet mekânları artık kabul görmediğinden tamamen kaldırılarak, yapının içine ebeveynlerin ve evin ortak kullanımına yönelik planlanan iki ayrı tuvalet mekânı eklenmiştir (Şekil 1, Şekil 2).

Şekil 1. Recep Meşe Evi-Restorasyon öncesi (Kabaltı Mimarlık arşivi, 2015)

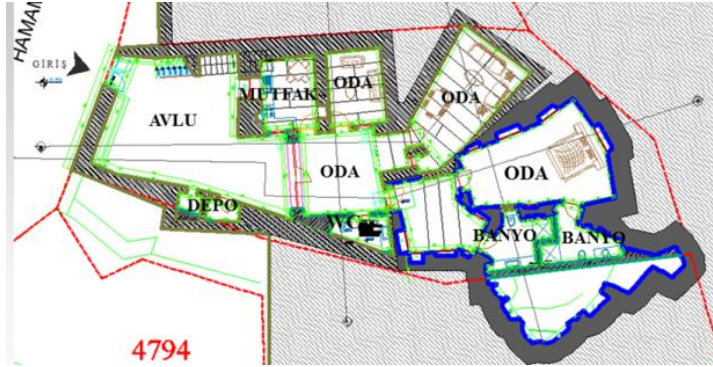
Şekil 2. Recep Meşe Evi-Restorasyon sonrası (Kabaltı Mimarlık arşivi, 2015)

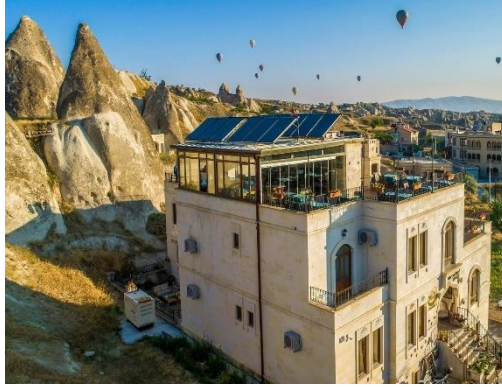
uygulamadır. Otel ve/veya pansiyon olarak kullanımını sürdüren Sinasos Konutları küresel-yerelleşme veya glocalisation olarak da bilinen küre-yerelleşme odağında, otantiklik anlayışı üzerinden kullanıcının ilgisini çekmektedir. Ancak turizm sektörünün var olanla yetinmeyerek, konforu arttırmaya yönelik bir eğilimle büyümeyi hedefleyen yapısı, zaman zaman doğal ve kültürel mirasımızı tehdit eden bir unsur haline gelmektedir. Yapılarda kaya içine oyulan mekânların yanı sıra dışarıdan bakıldığında da görülebilen nitelikteki kütsel eklemlemelerin kontrolünde güçlükler yaşanmaktadır (Fot. 16). Tüketim kültürünü hedef alan bu yaklaşımla bölgedeki yerleşimlerde kontrolünü kaybeden turistik yapılaşmalar tarihi çevre ve yapılarda büyük hasarlara yol açabilmektedir. Hatta son zamanlardaki denetimlerde fark edilerek yıkımı gerçekleştirilen pek çok kaçak yapılaşma ortaya çıkmıştır (Fot. 17). Kaçak yapıların ortadan kaldırılması ile kentsel bir sorun yok olurken, doğal çevreyi tehdit eden bir başka sorun oluşmuştur. Yıkımlardan sonra Aşk Vadisine ve Kılıçlar Vadisine dökülen hafriyatlar yığınlar halinde beklemektedir.

Fot. 16. Otel olarak kullanılan yapının çatı eklemlemesi (URL 2)

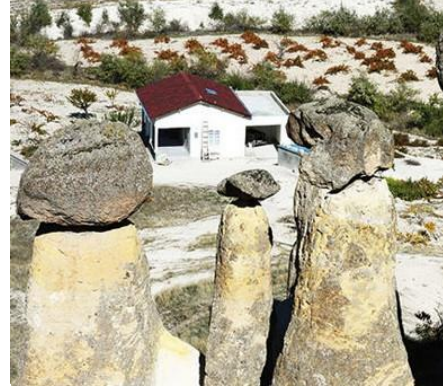
Fot. 17. Kaçak yapılaşmalara bir örnek (URL 3)

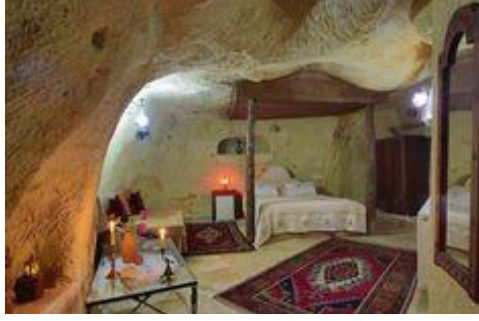
Sinasos'taki konutlarda turizm odaklı işlevsel değişimler bir yandan koruma açısından risk oluşturan müdahalelere yol açarken, bir yandan da mekânsal kimlik sorunsalının yaşandığı günümüzde, yerel ve nitelikli yaşamı değerli kılan farkındalıklara yol açtığı düşünüldüğünde koruma açısından bir fırsat olarak değerlendirilebilir. Bu fırsatın iyi değerlendirilmesi için yapılardaki işlev değişikliği sağlıklı kararlarla gerçekleştirilmeli, tüketime yönelik ticari yaklaşımların etkisinde kalınmamalıdır. Tarihi yapılarda yeniden işlevlendirme ilkelerine göre, mekânsal potansiyeli aşan fiziksel müdahalelerden ve mimari karakteristiklere aykırı uygulamalardan kaçınılmalıdır. Sinasos'taki otellerin iç mekânlarında farklı tasarım yaklaşımları sergilenmektedir. Bazı otellerin kayaya oyulmuş odalarında mekânların doğası gereği var olan organik yapılanma, donatıların ve iç mekânların biçimlenmesinde etkili olmuştur (Fot. 18). Mevcut mekânsal yapı ile uyumlu bu tasarım anlayışının aksine yaklaşımlar da söz

Fot. 18. Kayaya oyulmuş bir otel odasında organik mekânsal biçimlenme (URL 4)

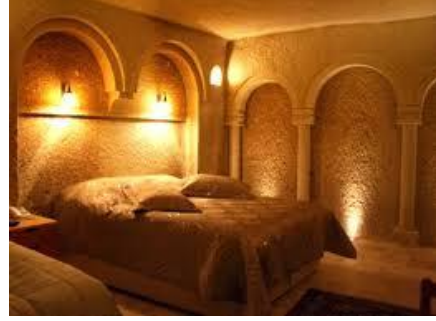
konusudur. Örneğin; kayaya oyulmuş otel odalarında yapısal bir işleve sahip olmaksızın, tasarım arayışı içindeki oyma mekâna sonradan eklenen yerelle uyumlu formdaki mimari elemanlara da rastlanmaktadır (Fot. 19). Bunun yanı sıra tonozlu mekânların geometrik biçimlenmesinden faydalanarak bazı odalara eklenen ara katlar, kullanım alanını artırırken, diğer yandan mekânsal zorlamalara yol açmaktadır (Fot. 20). Mekânsal zorlamalara yol açan bir diğer uygulama örneği olarak, otel odalarındaki banyo ve tuvaletlerin durumundan söz edilebilir. Otel odalarına sonradan eklenmesi kaçınılmaz olan banyo ve tuvaletler bazı yapılarda mekânsal biçimlenmeye aykırı nitelikte kütleli ifade yaratan uygulamalar olarak dikkat çekicidir (Fot. 21).

Fot. 19. Kayaya oyulmuş bir otel odasında sonradan eklenen yerelle uyumlu formdaki mimari elemanlar (URL 5)

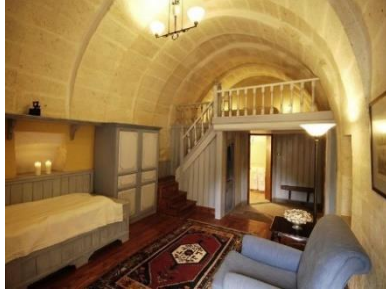
Fot. 20. Otel odalarına ara kat eklenmesi (URL 6)
