**Aksaray İli, Akin Köyü Monografisi**

*A Monograph of the Akin Village, the Province of Aksaray*

**Erkan Aygör\***

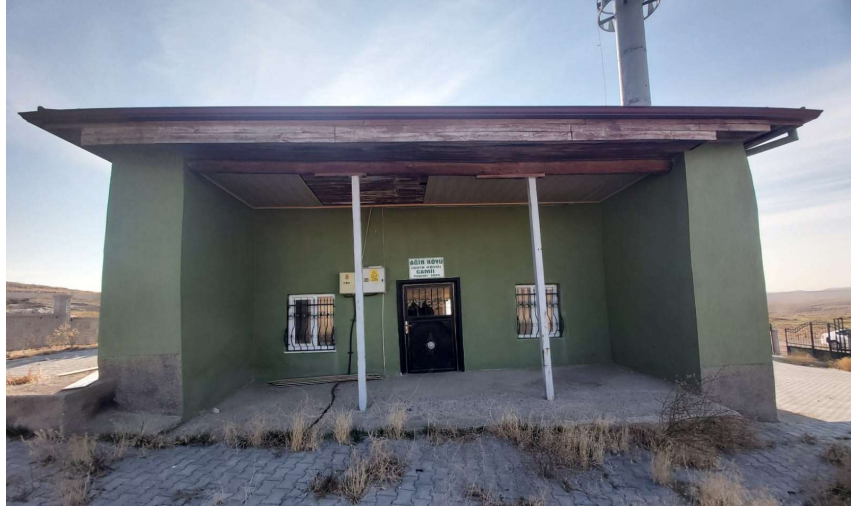
Fot. 1. Eski Akin K y Camii Genel G r n ř

Akin Köyü (Ağın Köyü) Camii zamanında köyün vatandaşları tarafından yapıldığı belirtilmektedir. Tek katlı cami düz bir arazi üzerinde inşa edilmiştir. Mihrap aksında yatay dikdörtgen planlı caminin dört yönü açıktır. Üst örtü kırma çatılı olup, Marsilya tipi kiremit ile kaplıdır. Caminin Latin harfli kitabesinde yapım tarihi olarak 1825 yılı geçmektedir. Orijinal kitabesi yoktur. Eser mimari karşılaştırmalara göre de 19 yüzyıl eseridir (Fot. 1).

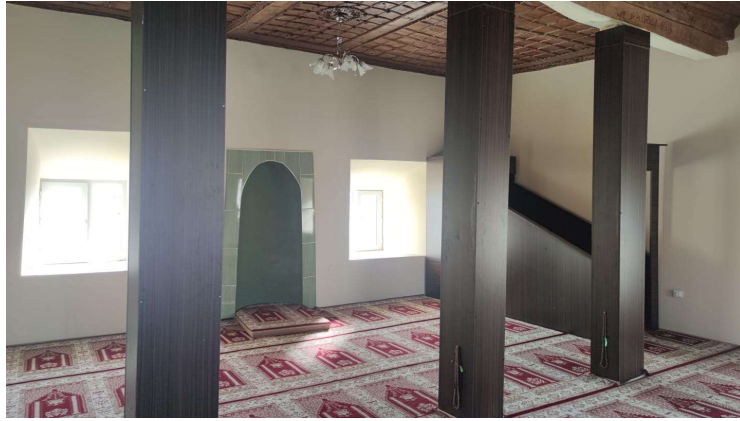
Fot. 2. Eski Akin K y Camii Harim, Ayaklar, Mihrap ve Minber

Mihrap fayans malzemedен sonraki dönem ilavesi olarak yapılmıştır. Plan olarak yarım daire şema sergilemektedir. Oldukça sade mihrap 20. yüzyıl son yarısına aittir. Minber ahşap malzemedен kontrplak sonraki dönemde eklenmiştir (Fot. 2). Cephelerde dikkati çekecek unsurla karşılaşmaz. Kırma çatının saçağı yapıyı dört yönde dolanmaktadır. Çatının mertekleri, kaplama tahtası ile örtüldüğünden, dışarıdan görülmez. Ana beden duvarları yeşil badanalıdır. Pencerele yenilenmiştir.

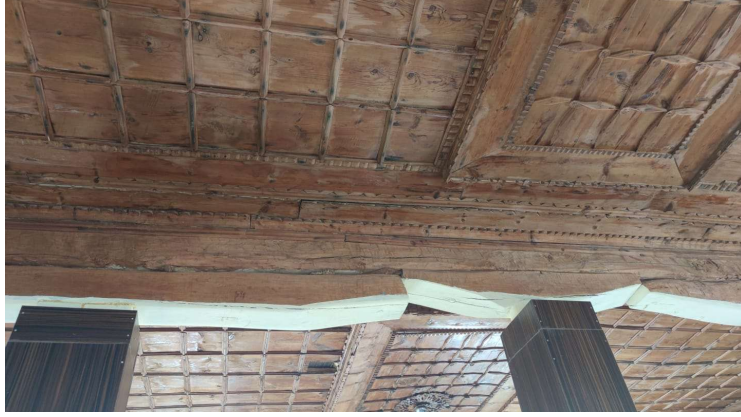
Fot. 3. Eski Akin Köy Camii Harim, Ayaklara Oturan Yatay Ahşap Kirişler ve Ahşap Tavan

Yapım malzemesi olarak yığma tekniğinde taş kullanılmıştır. Ana beden duvarlarına oturan ahşap kirişleme sistem düz dam şeklinde tasarlanmıştır. Daha sonra düz dam kırma çatı ile kapatılmıştır. Esas ana plana yön veren ahşap ayaklar ve kirişleme sistemidir. Mihraba paralel konumlanan ve harimi ikiye bölen üç adet ayak ve buna bağlı ahşap kirişleme sistemi mevcuttur. Harime, son cemaat mahallinden, kuzeydeki yuvarlak kemer içerisindeki dikdörtgen üçlü açıklıktan girilir. Son cemaat bölümü iki metal direkle üçlü açıklık şeklinde düzenlenmiştir. Son cemaat kısmı doğu ve batıda iki iri duvara oturan düz damın devamı şeklinde düzenlenmiştir. Sonraki dönem ilavesi kırma çatı son cemaat kısmını da içine almıştır. Harim kısmına tek kanatlı demir doğrama bir kapı ile girilmektedir. Harim, mihraba paralel 730x712 cm ölçüsünde kareye yakın planlı inşa edilmiştir. Plan tipi olarak mihraba paralel iki sahınlı şemada düzenlenmiştir. Son cemaat kısmı 712x270 cm ölçüsünde yatay dikdörtgen tasarlanmıştır. Harimde üç adet bağımsız ayak mihraba paralel olarak, yatay ahşap kirişleme sistemi vasıtasıyla birbirine bağlanmıştır. Harim kible duvarında iki, kuzeyde giriş kapısının yanlarında olmak üzere toplam iki, batıda tek şevli pencere ile aydınlatılmıştır. Kible duvarında sırasıyla oldukça sade sonraki dönem ilavesi mihrap ve minber bulunur. Minare bağımsız kırma çatı üzerinde, oldukça basit sac malzemedен güney batı köşede yer alır (Çizim 1).

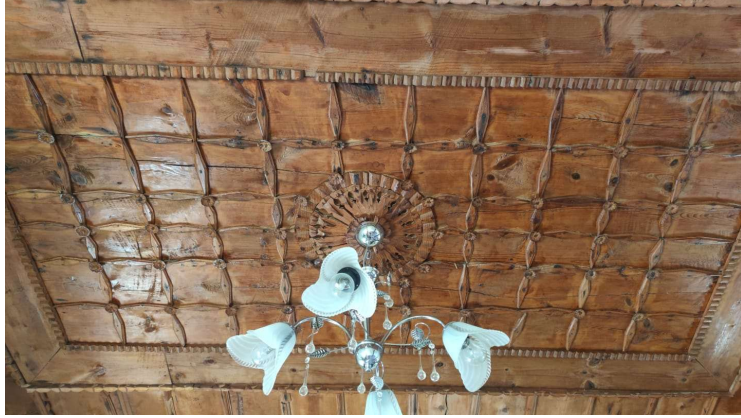
Fot. 4. Eski Akin Köy Camii Harim, Ahşap Tavan Süsleme Detayı

Caminin içinde ahşap tavan süslemeleri orijinaldir ve dikkat çekicidir. Özellikle 19 yüzyılda yaygınlaşan çıtalı tavan ve ahşap tavan göbeği uygulaması mevcuttur. Harim tavanının tamamı ahşap kaplama tahtası ile örtülmüştür. Harim tavanı toplam altı dikdörtgen bölüme taksim edilmiştir. Mihrap aksının tam karşısındaki, mihraba dikey dikdörtgen yerleştirilmiş iki bölüm daha özenli ve ayrıntılı işçiliğe sahiptir (Fot. 3). Mihrap aksının dışındaki dört adet dikdörtgen tabla; küçük uzun dikdörtgen, yaklaşık 20 cm uzunluğunda, çıtaların küçük mihlar ile çakılması suretiyle kare bölümler oluşturulmuştur. Diğer iki kısım mihrap aksı üzerindeki itinalı süslenmiştir. Buradaki çıtalar eşkenar dörtgen formunda olup, yine kare hacimler meydana getirilmiştir. Karelerin birleşme noktalarında küçük gülbezek motifleri applike edilmiştir. Tam ortada (furfır, marul, çarkıfelek, şemse) olarak isimlendirilen dairesel formda tavan göbeği vardır. Eğmeç işi en dışta, ajur işçiliği devamında görülürken; birlikte birbirine applike edilerek süslemenin ana formu oluşturulmuştur. Eğmeçli kısımda yine gülbezek motifleri yer alır. Tam merkezde dairesel formla uyumlu yan yana yapraklar sıralanmıştır (Fot. 4).

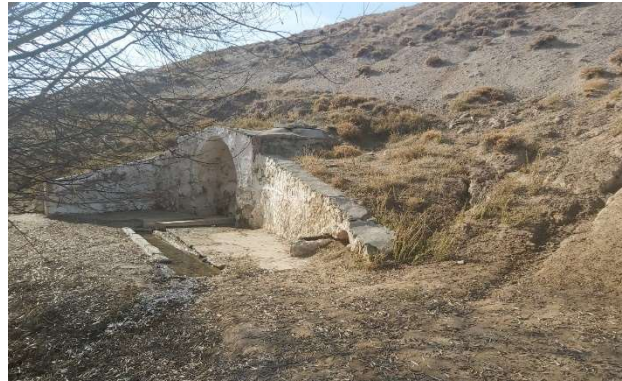
Fot. 5. Eski Akin Köy Çeşmesi Genel Görünüşü

Yapım tekniği yığma olup, malzeme olarak düzgün kesme, kaba yonu ve moloz taş birlikte kullanılmıştır. Çeşmenin yapımında kullanılan bölgede kefek olarak isimlendirilen işleme kolay taşlar kullanılmıştır. Bu taşların Ağzıkarahan ve Mamasın bölgesi tarafından getirilmiş olduğu bilinmektedir. Çeşmenin zemin ve yalak kısmı ile kalkan duvarların ve su deposunun üzerinde beton kullanımı görülmektedir. Çeşme bağımsız çeşmeler grubunda ve tek cepheli inşa edilmiştir. Çeşme kuzey-güney doğrultusunda yatay dikdörtgen planda 360x270 cm dış ölçülere sahiptir. Ana cephesinde yükseklik 270 cm, genişlik 357 cm ölçülerindedir. Cephesinde, çift merkezli sivri kemer kullanılmıştır. Sivri kemer iki yönde taş yığma ayaklara oturmaktadır. Kemer genişliği 201 cm olup, kemerin yüksekliği (kemer üst noktasından kemer bitiminin yatay ve dikey simetri akslarının kesişimine göre) 151 cm. ölçülmüştür. Kemerin inşasında kullanılan taş sayısı cephe sıvandıği için, cepheden tam anlaşılmamaktadır. Ancak içerideki nişin görünüşünden sayılma imkânı vardır. Buna göre on adet kemer taşı izlenmektedir. Kemer kavsi içeriye doğru tek kademe silme yapmaktadır. Kemer karnında arkadaki depoya açılan pencere bulunmaktadır. Pencere demir kafes ile korunmuştur. Bunun altında musluk vardır (Çizim 2), (Fot. 5- Fot. 6).

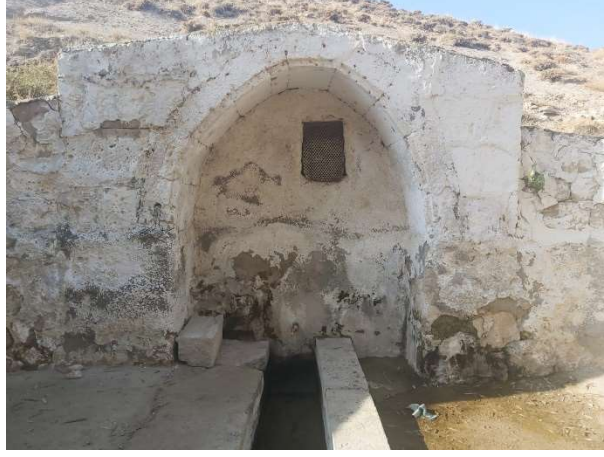
Fot. 6. Eski Akin Köy Çeşmesi Ana Cephe Görünüş

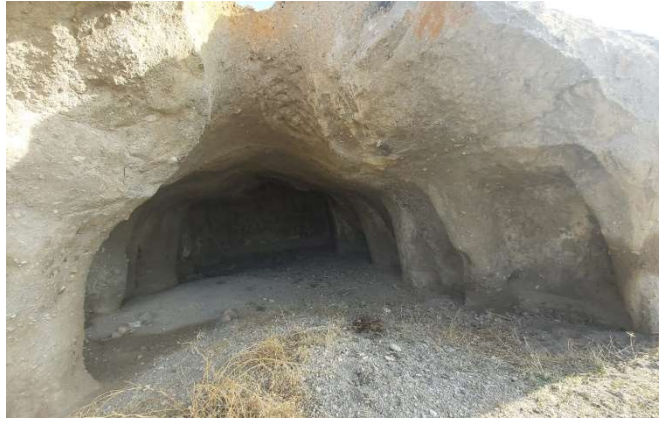
Fot. 7. Eski Akin Köyü Kaya Oyma Mekan 1

kullanımına uyguna hale getirilmeye çalışıldığı görülmektedir. Mekân doğu- batı istikametinde dikey dikdörtgen 765x335 cm ölçüsünde inşa edilmiştir. Giriş açıklığı batı istikamette yer almakta olup oldukça tahrip olmuştur. Mekânın içerisinde duvarlara oyma nişler açılmıştır ki hayvancılıkla ilgili olduğu düşünülmektedir. Bu nişler kuzey yönde dört güney yönde üç adet tespit edilmiştir (Çizim 3 ) (Fot. 7).

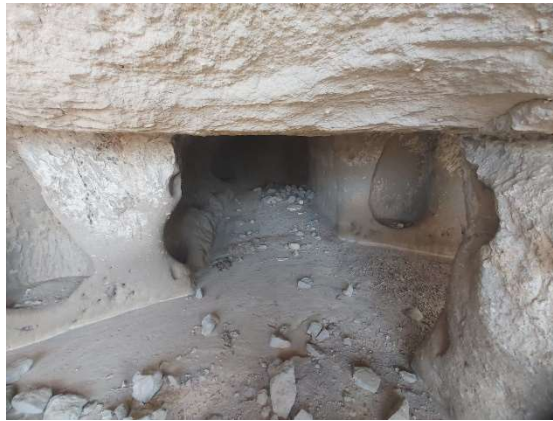
Fot. 8. Eski Akin Köyü Kaya Oyma Mekan 2

Eser, yumuşak volkanik tabakanın oyulması suretiyle inşa edilmiştir. Yapı grubu olarak, yeryüzündeki oyuk yerleşimler, içerisinde yer almaktadır (Bixio, 1993). Kaya oyma mekânın tek girişi bulunmaktadır. Mekânda oldukça fazla tahribat söz konusudur. Yamuk planlı yapıda tek düzgün hacim dikey dikdörtgen ara dehlizdir. Burası 360x185 cm boyutlarında yapılmıştır. Buradan kuzey köşeden başlayan duvarı yaklaşık 30° açıyla 595 cm devam ettikten sonra batı yönde dik 230 cm duvarla dışarıya açılarak son bulur. Güney yönde 45° lik açı yapan duvar 265 cm. sonra, batı yöne dik açı ile 100 cm. sonra dışarıya açılmaktadır. Mekânda 129x53 cm. ebatlarında dikdörtgen kaya oyma ayak bulunmaktadır. Dikdörtgen dehlizin güney duvarında dört adet niş vardır. Eğimli kuzey duvarda dört adet, eğimli güney duvarda üç adet niş bulunmaktadır. Bu nişlerin mesken olarak kullanım bağlı olduğu düşünülmektedir (Çizim 4 ) (Fot. 8).

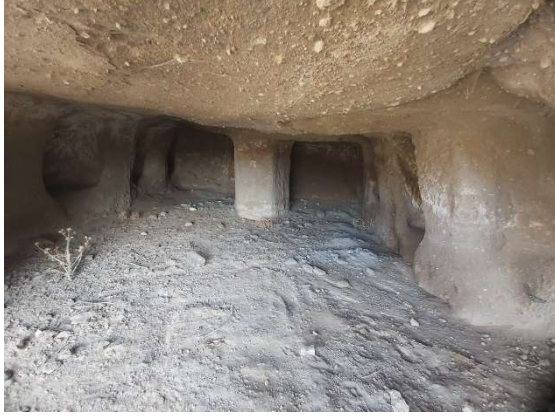
Fot. 9. Eski Akin Köyü Kaya Oyma Mekan 3

Yapı, yumuşak volkanik tabakanın oyulması suretiyle inşa edilmiştir. Yapı grubu olarak, yeryüzündeki oyuk yerleşimler içerisinde yer almaktadır (Bixio, 1993). Kaya oyma mekânın tek girişi batı yönde bulunmaktadır. Mekân 755x550 cm. ölçüsünde doğu batı yönünde dikey dikdörtgen planlı tasarlanmıştır. Kuzey ve güney duvarlarında üçer adet niş bulunmaktadır. Mekânın ortasında 125x96 cm. dikdörtgen ayak vardır. Bu eserde de yoğun bir bozulma söz konusudur. (Çizim 5 ) (Fot. 9).

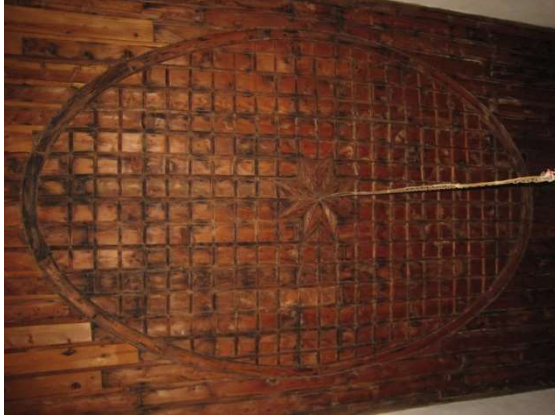
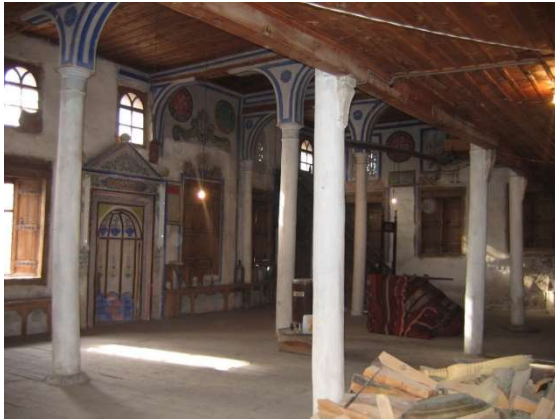
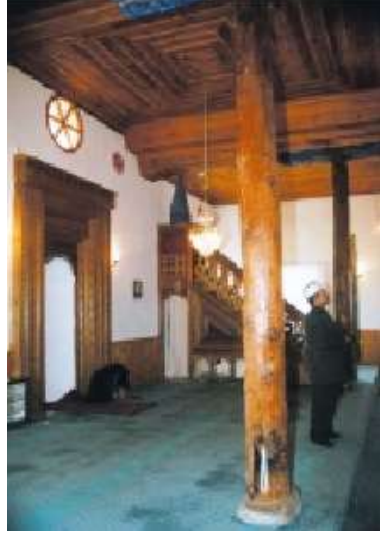
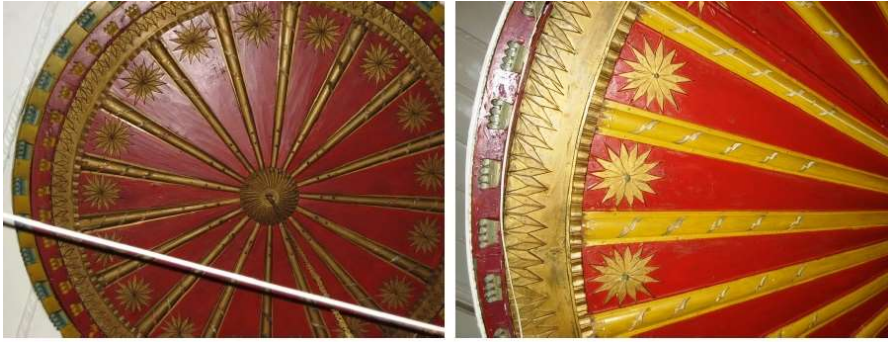
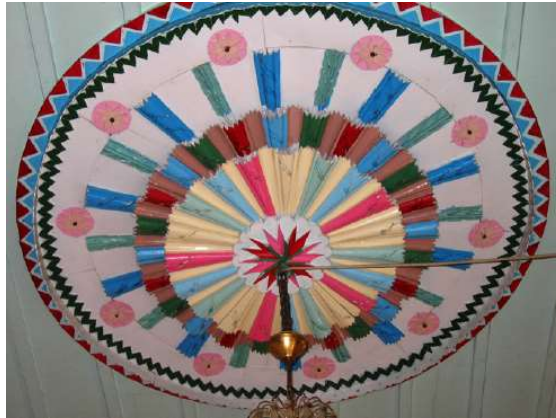
Fot. 10. Konya Bozkır Hisarlık Cami 19. yüzyıl Tavan Süsleme Detayı

Fot. 11. Konya Sille Mezar Yaka Cami 19. yüzyıl Tavan Detayı (H.Karpuz)

Fot. 12. Konya Obruk Köyü Cami 19. yüzyıl Tavan Detayı (H.Karpuz)

Fot. 13. Konya Polatlar (Hatıp) Cami 19. yüzyıl Tavan Detayı Şemse ( E. Aygör vd.)

Fot. 14. Konya Toroman Cami 19. yüzyıl Tavan Detayı Fırır Göbek ( E. Aygör vd.)

Camiyi tarihlendirirken diğer bir önemli veri tavan süslemelerinde karşımıza çıkmaktadır. Ahşap kirişleme tavanların, ahşap kaplama tahtaları ile kapatılıp süslenmesinin örnekleri Anadolu'da 19 yüzyılda camilerde ve sivil mimaride evlerde oldukça fazladır (Çal, 2000). 19. Yüzyıl Bozkır Hisarlık, Sille Mezar Yaka, Obruk Köy Camii, Konya Polatlar Cami ve Konya Toraman Mescidi ahşap kaplama ve tavan göbeklerinin görüldüğü eserlerdir (Fot. 10-Fot. 14).
